Torps f.d. ryttmästarboställe

Södra flygelbyggnaden

Antikvarisk förprojektering / Dokumentation

Byggnadshistorisk rapport 2004:10

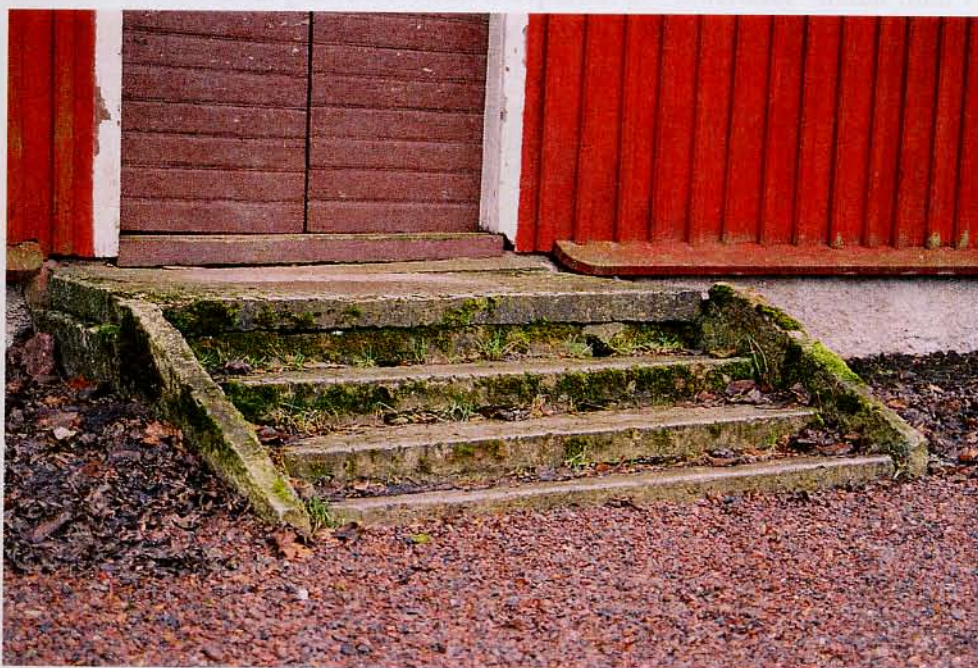
Spritputsad naturstensgrund. Grunden är c:a 30-40 cm hög och saknar ventilationsöppningar. Spritputsning utförd år 2003. Till norra långsidans entré leder en trappa av kalksten. Trappan är utförd med tre blocksteg och ett plan samt sidor av grå kalksten. Under planet har fogning/lagning utförts med cementhaltigt bruk.

Entrétrappa av grå kalksten på norra långsidan. Neg.nr 03/495:3. Foto: Ulf Larsson.

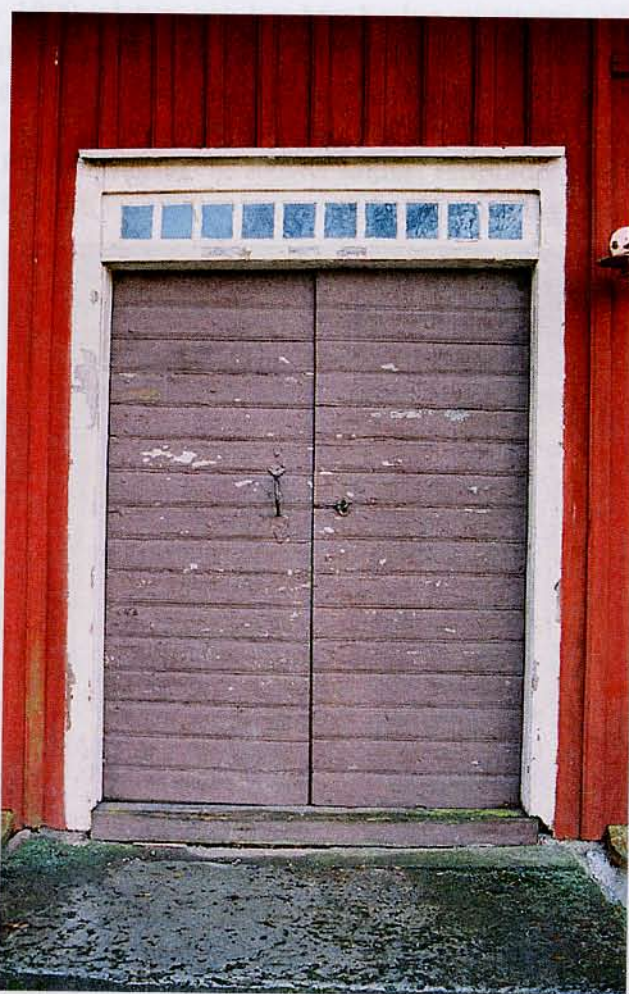
Inåtgående pardörr till förstugan utgörs av bräddörr av stående breda bräder på bandgångjärn, utvändigt klädd med liggande panel, profilering se skiss på sidan 35. Dörrens utvändiga panel är spåntad på så sätt att varannan panelbräda har not längs båda långsidorna, medan varannan bräda på motsvarande sätt är försedd med fjäder längs båda sidorna. Den utvändiga panelen är spikad med smidd spik till bräddörren. Panelen är målad i mörkbrun kulör, men under detta färglager finns en ockragul kulör. Dörren är utvändigt försedd med ett ålderdomligt smitt draghandtag och en smidd nyckelskylt. På insidan sitter ett öppet fällbomslås. Över pardörren finns ett vitmålat överljus med tio små, närmast kvadratiska, glasrutor. Runt dörrpartiet är "dörrfoder" målat med vit färg på panelen. Något riktigt dörrfoder finns sålunda inte.

*Entrédörr på norra långsidan. Neg.nr 03/468:14. Foto:
Lisa Molander*

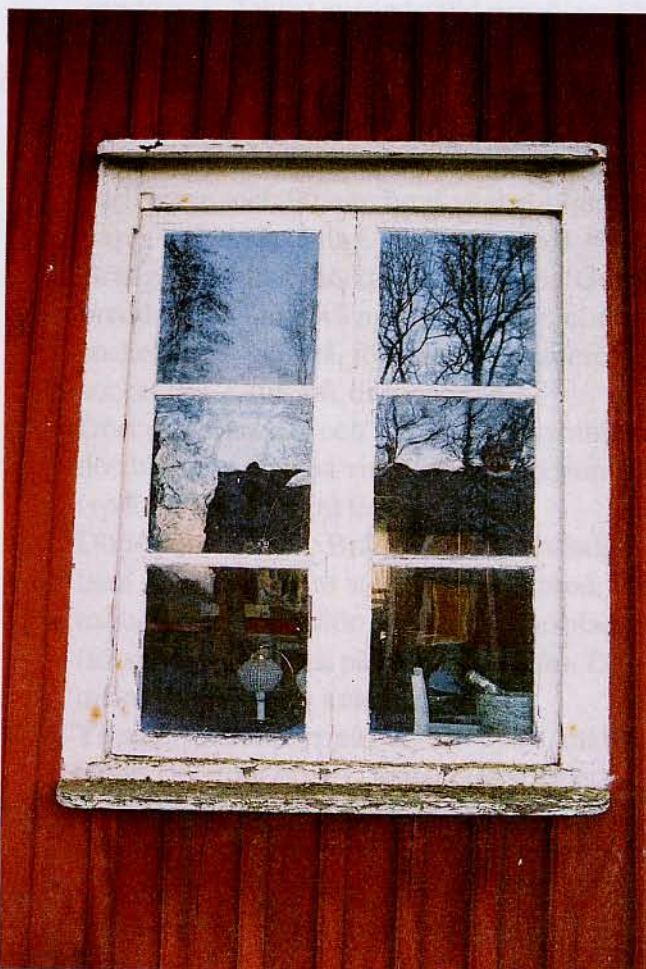
Tvåluftsfönster med tre rutor per båge. Fönstersnickerier är utvändigt målade med vit färg. Samtliga fönster på byggnaden är av enkelglastyp med lösa innerbågar. Glasrutorna utgörs till stor del av handblåst glas. Fönsterbågarna är av tre olika typer, där de två äldsta typerna återfinns på bottenvåningens norra fasad respektive på vindsvåningens gavelfönster. Övriga fönster har grövre spröjsverk samt sido-, botten- och överstycken, liksom annan profilering på spröjsar. Bottenvåningens fönster är försedda med vattbräda över och under fönstren, medan utvändigt fönsterfoder saknas. Liksom vid ytterdörren har "foder" målats med vit färg på den faluröda panelen. Flagnande vit färg på vattbräderna avslöjar att dessa tidigare varit avfärgade i fasadens faluröda kulör. Bottenvåningens fönster är i ett par fall försedda med äldre beslag av den typ som brukar hänföras till 1800-talets första hälft. Övriga fönster hänger på gångjärn av 1900-talstyp, och har hörnbeslag av ett par olika typer som var vanliga runt sekelskiftet 1900 och framåt, respektive saknar beslag. Vindsvåningens två gavelfönster är i motsats till bottenvåningen försedda med utvändigt fönsterfoder av vitmålade, oprofilerade bräder, möjligen sekundärt monterade. På vindsvåningens fönster saknas vattbräder. De två vindsfönstren hänger på gångjärn av 1900-talstyp, och har hörnbeslag av sekelskiftestyp.

Östra fönstret på norra fasaden. Neg.nr 03/468:16. Foto: Lisa Molander

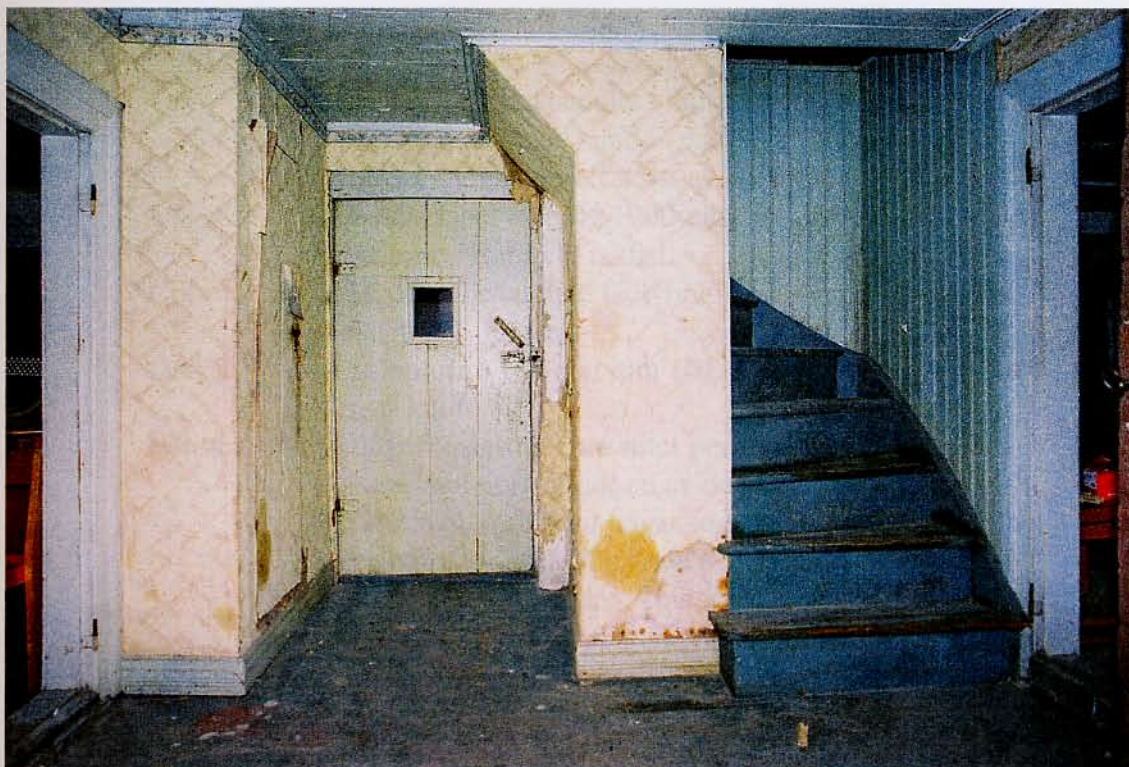
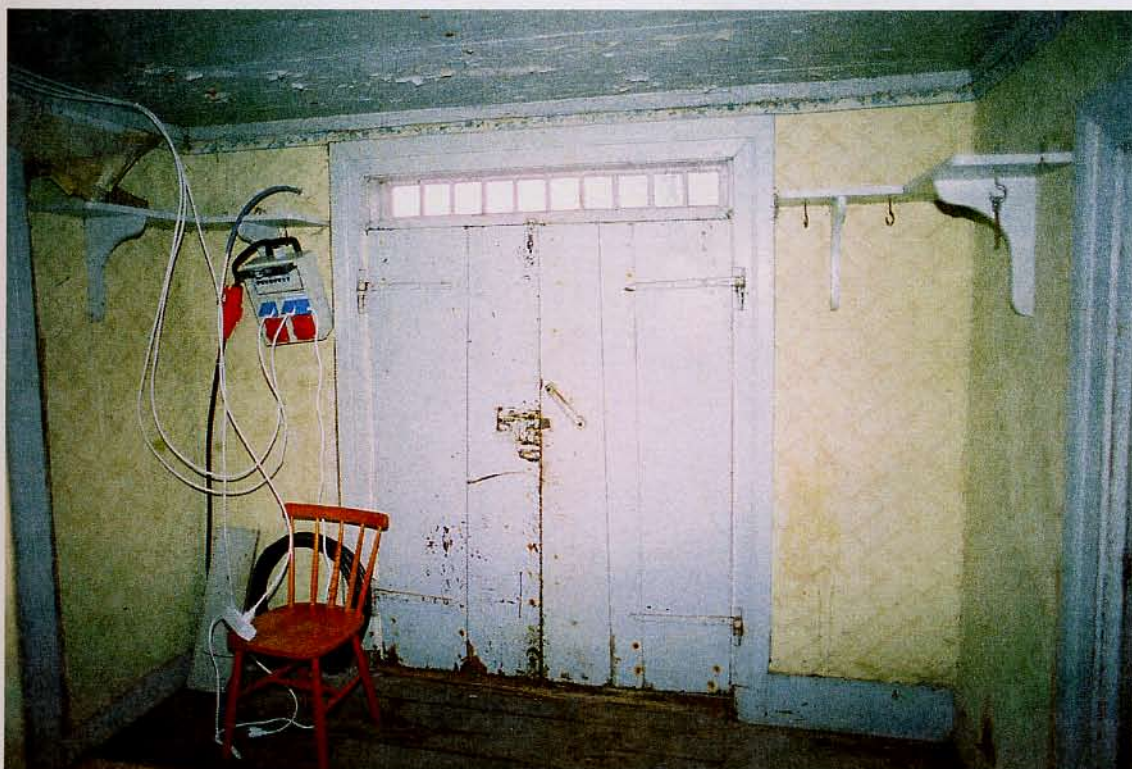
Rum 101, Förstuga

Tak	Vitmålat bräddtak med 15-30 cm breda bräder, spikade med smidd spik. Taklist av snedställd oprofilerad list resp. hålkälslist.
Väggar	Tapet av 1920-30-talskaraktär. Gulbeige bottenfärg med brunt mönster. Två garderober på var sida om passagen mot rum 104, kök. Tapetdörrar till garderober. Pärlspontpanel, 90 mm bred, målad i ljusgrön kulör, vid trappa till vindsvåning.
Golv	Brädgolv målat i mörkt blågrön kulör. Golvbrädernas bredd 15-27 cm. Två nya golvbräder, obehandlade. Golvsockel typ 1, ljusgrå, förutom vid garderober, där golvsockel typ 2, ljusgrå, är monterad.
Dörrar	Dörr mot rum 102 och rum 106: Dörrblad saknas (ett dörrblad förvaras på vindsvåningen i rum 201). Dörrfoder typ 1, målat i ljusgrå kulör. Dörr mot rum 104: Bräddörr på korta ledgångjärn med liten glasruta (rutans storlek: 18 cm bred, 23 cm hög), målad i ljusgrön kulör. Trycke på dörrbladets framsida (förstuga) till klinka på baksidan (kök). Dörrfoder typ 1, målat i dörrbladets kulör. Ytterdörr: Bräddörr på bandgångjärn, målad i ljusgrå kulör. Dörrfoder typ 1, målat i dörrbladets kulör.

Fönster	Överljus över ytterdörr målad i ljusgrå kulör.
Eldstad	Kökets ugnskomplex sticker in 10-20 cm i förstugan.
Trappa	Trappa till vindsvåning, rum 201. Trappans plan- och sättsteg av trä, som målats i samma kulör som brädgolvet i förstugan. 11 steg, steghöjd 23 cm.
Övrigt	Två väggfasta hatthyllor av trä på var sida om ytterdörren.

Rum 101, Förstuga. I bildens mitt syns dörr till kök och trappan till vindsvåningen. Neg.nr 03/495:9.
Foto: Ulf Larsson

Rum 101, Förstuga. Vy mot norra väggen. I bildens mitt ytterdörrarnas insidor. Neg.nr 03/468:25.
Foto: Lisa Molander

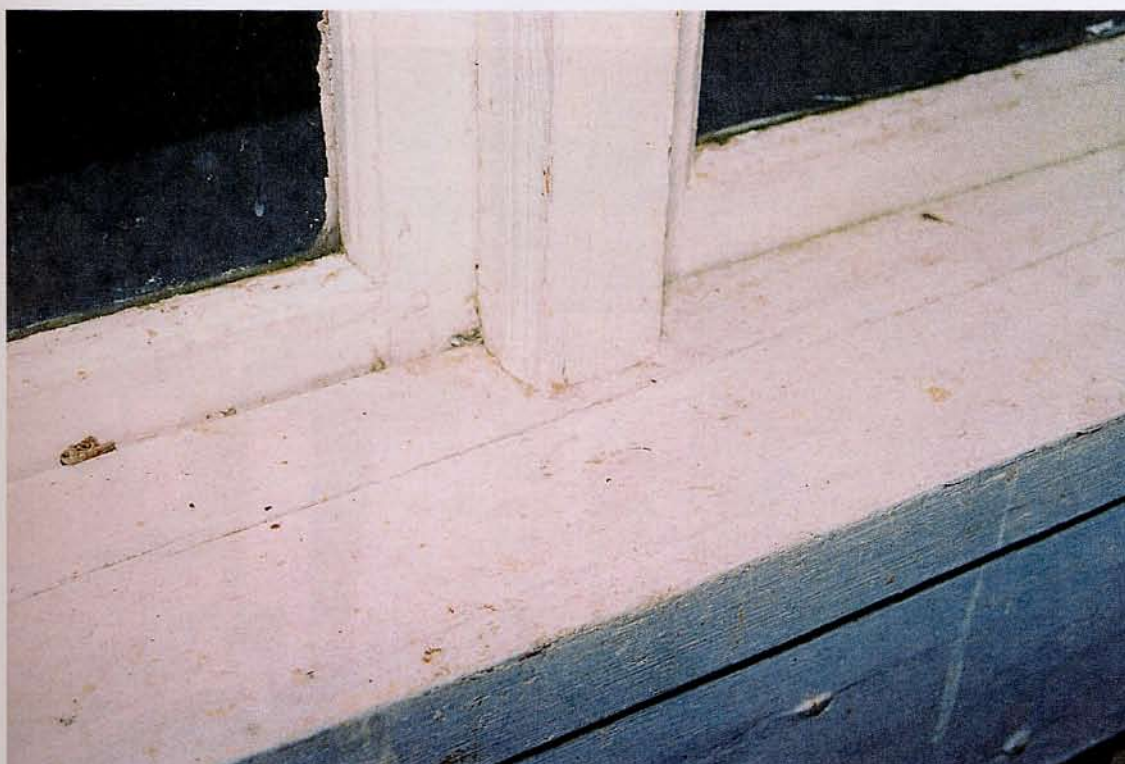
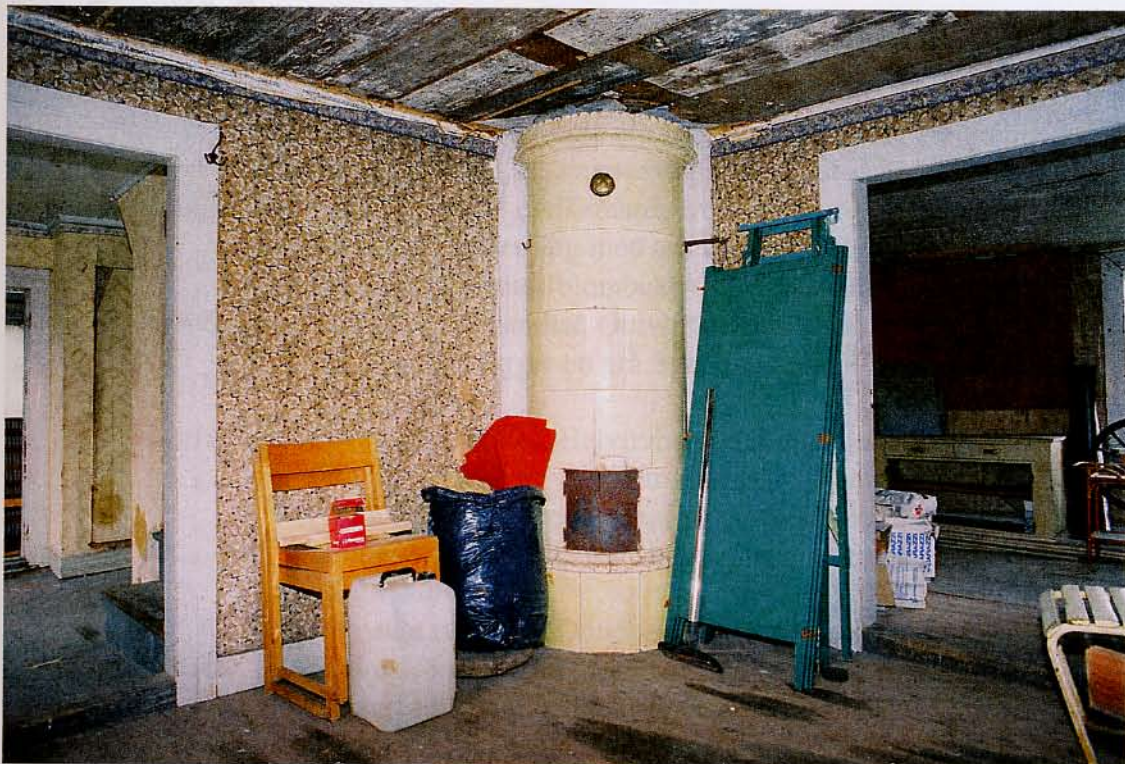
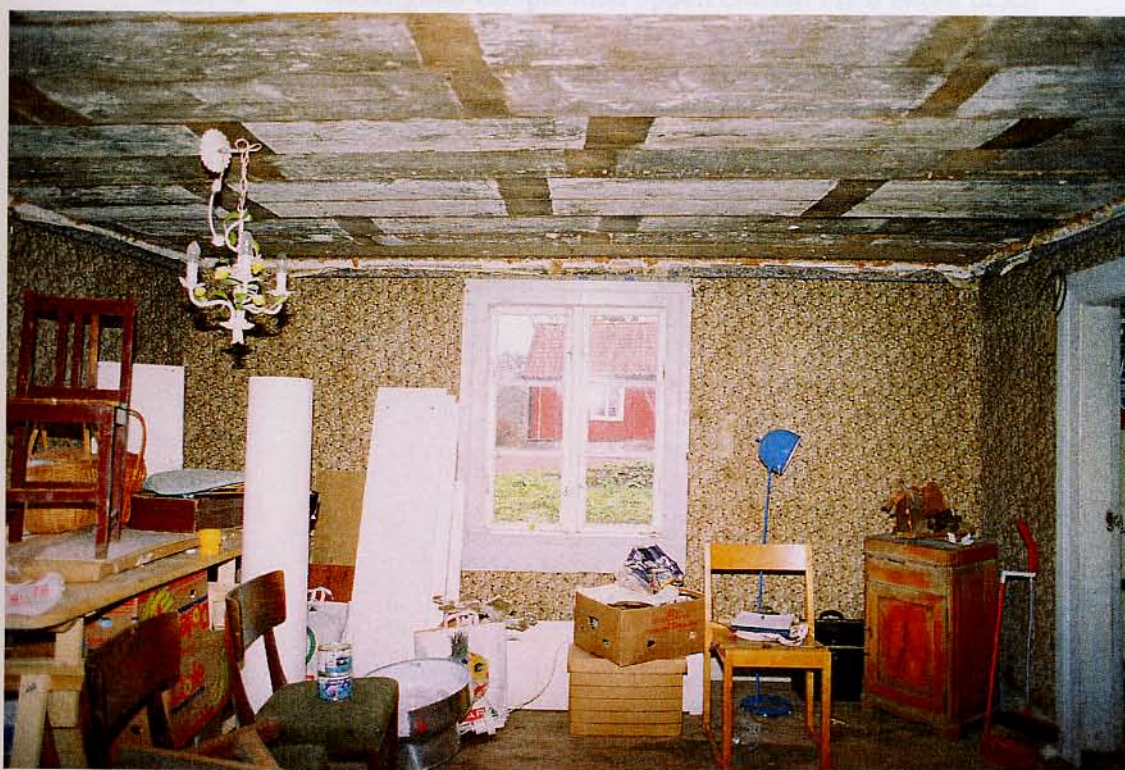
Rum 102, Rum

Tak	Vitmålat resp. obehandlat bräddtak med 23-30 cm breda bräder, spikade med smidd spik. Spår i taket avslöjar att bräderna återanvänts. Taklist av snedställd oprofilerad list.
Väggar	Gobelängtapet av tidig 1900-talskaraktär. Olika bruna och beige toner. Bård vid taklist.
Golv	Brädgolv, obehandlat. Golvbrädernas bredd 15 cm. Golvsockel typ 1, ljusgrå.
Dörrar	Dörr mot rum 101 och rum 103: Dörrfoder typ 1, målat i ljusgrå kulör.
Fönster	Tvåluftsfönster med tre rutor per båge, enkelglas. Fönsterbågarna mot norr tillhör en av de äldre typerna, medan fönstret mot väster har bågar som är något yngre. Fönsterfoder typ 1 vid båda fönstren. Mittpost och fönsterbänk profilerad, se foto nedan. Under fönsterbänken är en horisontell, oprofilerad bräda monterad. Fönster, foder och horisontell bräda målat i vit/ljusgrå kulör.
Eldstad	Rund honungsgul kakelugn med järnluckor.
Trappa	-
Övrigt	-

Rum 102. Detalj av profilerad mittpost och fönsterbänk. Neg.nr 03/495:5. Foto: Ulf Larsson

Rum 102. Vy mot kakelugnen i rummets sydöstra hörn. Neg.nr 03/495:17. Foto: Ulf Larsson

Rum 102. Vy mot norra väggen. Neg.nr 03/468:34. Foto: Lisa Molander

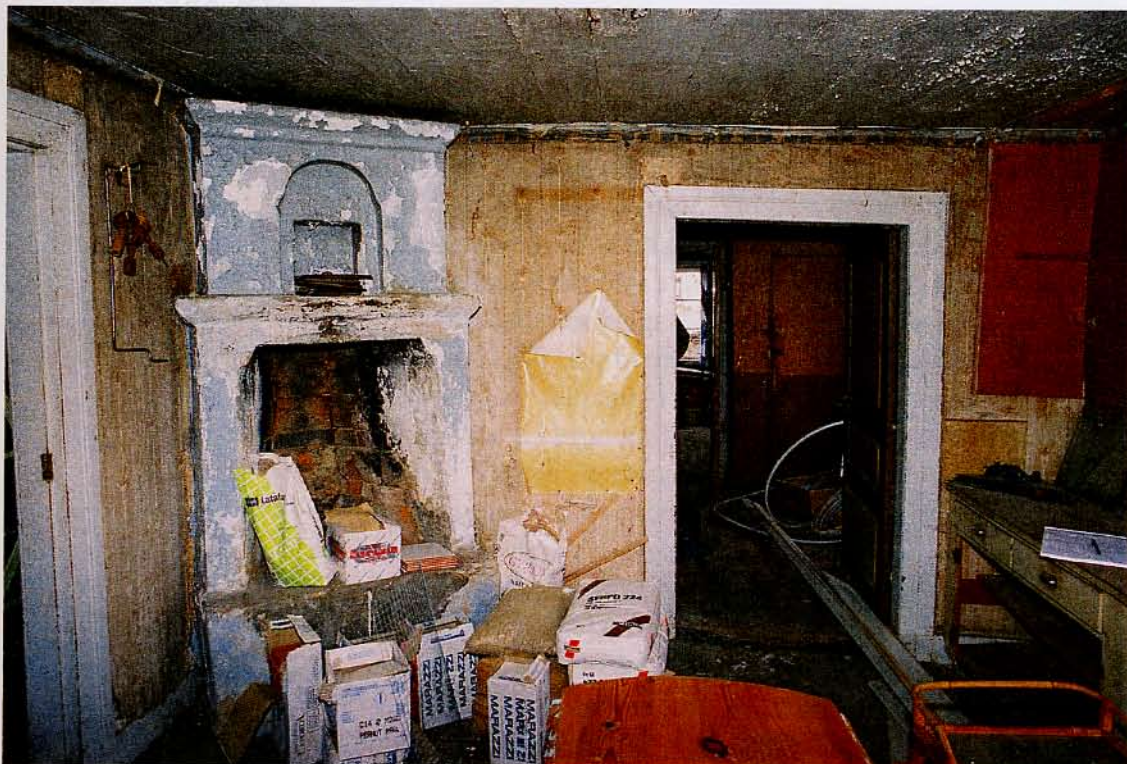
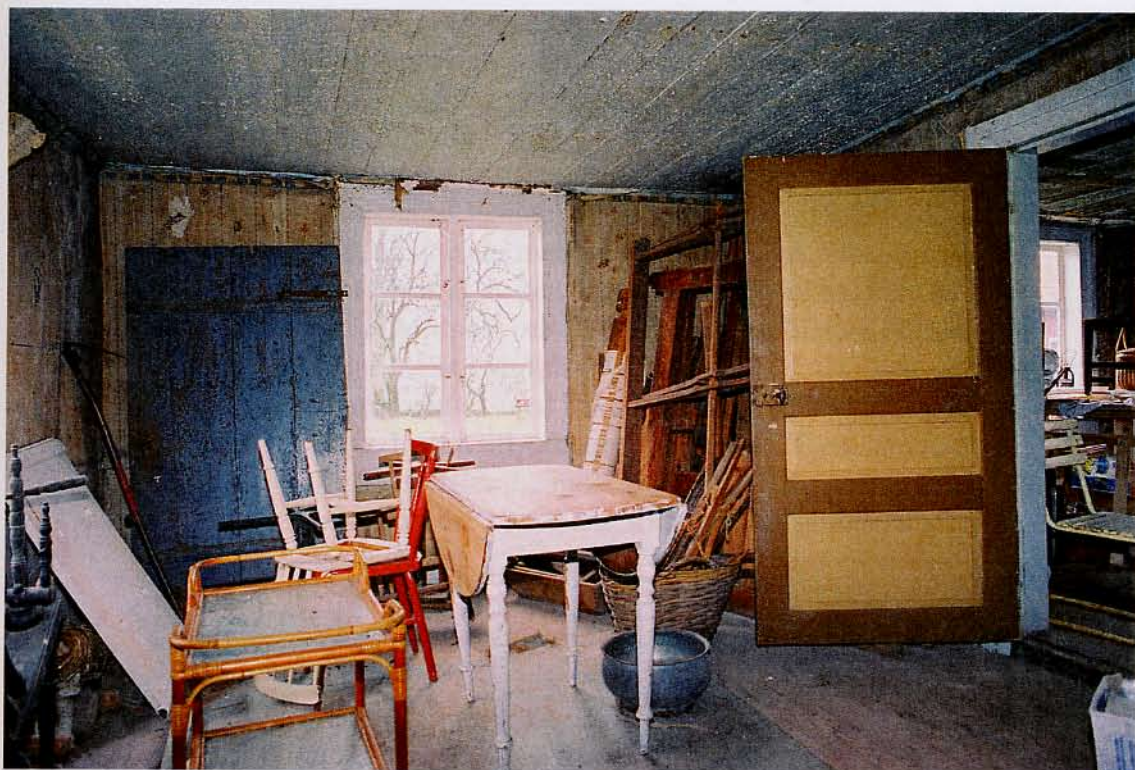
Rum 103, Rum

Tak	Brädtak med 15-30 cm breda bräder, spikade med smidd spik. Målat med gråblå oljefärg. Vit färg under det gråblå färgskiktet. Taklist av snedställd oprofilerad list.
Väggar	Tapet av sen jugendkaraktär, troligen från 1910-talet. Brunbeige bottenfärg med tryck i vitt (linjer och prickar), ljusgrönt och rosa (blombuketter). Bård vid taklist.
Golv	Brädgolv, obehandlat. Golvbrädernas bredd 15 cm. På en del av golvet ligger en grå linoleummatta. Golvsockel typ 1, ljusgrå.
Dörrar	Dörr mot rum 102: Halvfransk fyllningsdörr med tre fyllningar (rokototyp). Ramverk målat i brun kulör, fyllningar i gulockra. Utanpåliggande kammarlås. Stolpgångjärn av s.k. fransk typ. Dörrfoder typ 1, målat i ljusgrå kulör.
Fönster	Dörr mot rum 102: Dörrfoder typ 1, målat i ljusgrå kulör. Tvåluftsfönster med tre rutor per båge, enkelglas. Båda fönstrens bågar är av den något yngre modellen. Fönsterfoder typ 1 vid båda fönstren. Mittpost och fönsterbänk profilerad. Under fönsterbänken är en horisontell, oprofilerad bräda monterad. Fönster, foder och horisontell bräda målat i vit/ljusgrå kulör.

Eldstad	Rektangulär rörspis med öppen eldstad i den nedre delen och en nisch i den övre delen. Spisen är målad med oljefärg i grå kulör. Under det översta färgskiktet finns ett par ljusare gråa färglager, troligen kalk- eller limfärg.
Trappa	-
Övrigt	-

Rum 103. Vy mot rörspis och dörröppning till rum 104, kök. Neg.nr 03/467:13A. Foto: Lisa Molander

Rum 103. Vy mot västra väggen. Till höger i bild syns dörren till rum 102. Neg.nr 03/495:19. Foto: Ulf Larsson

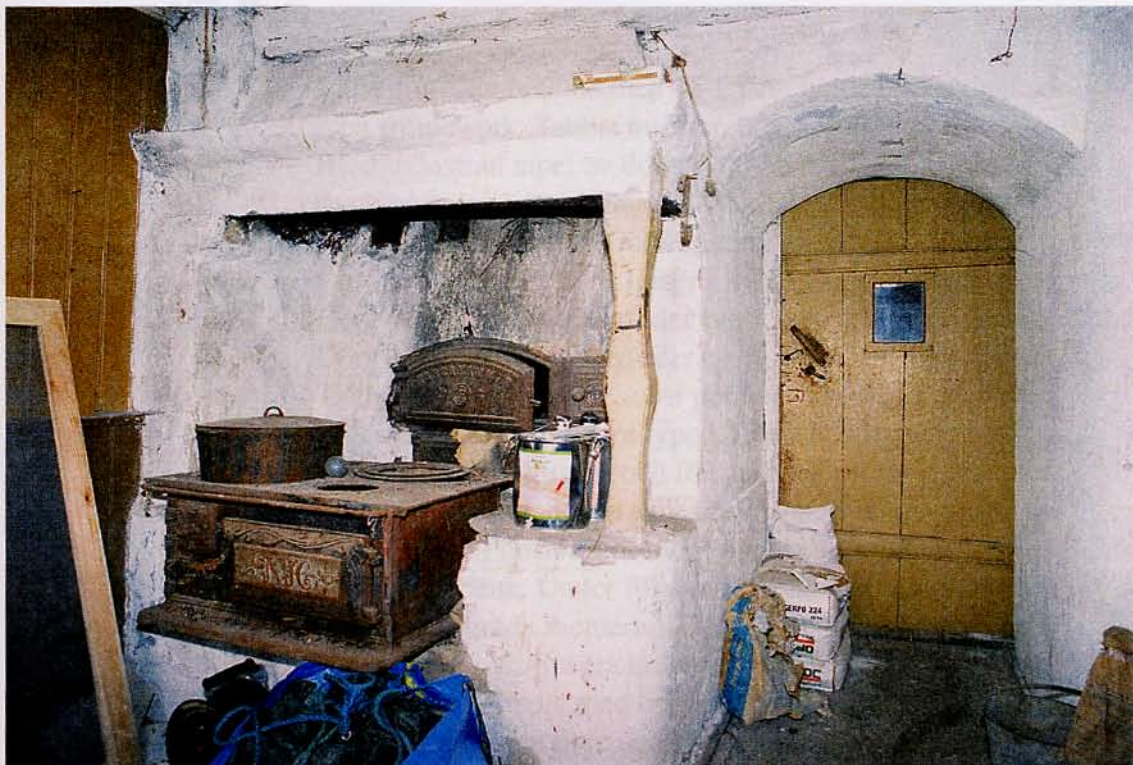
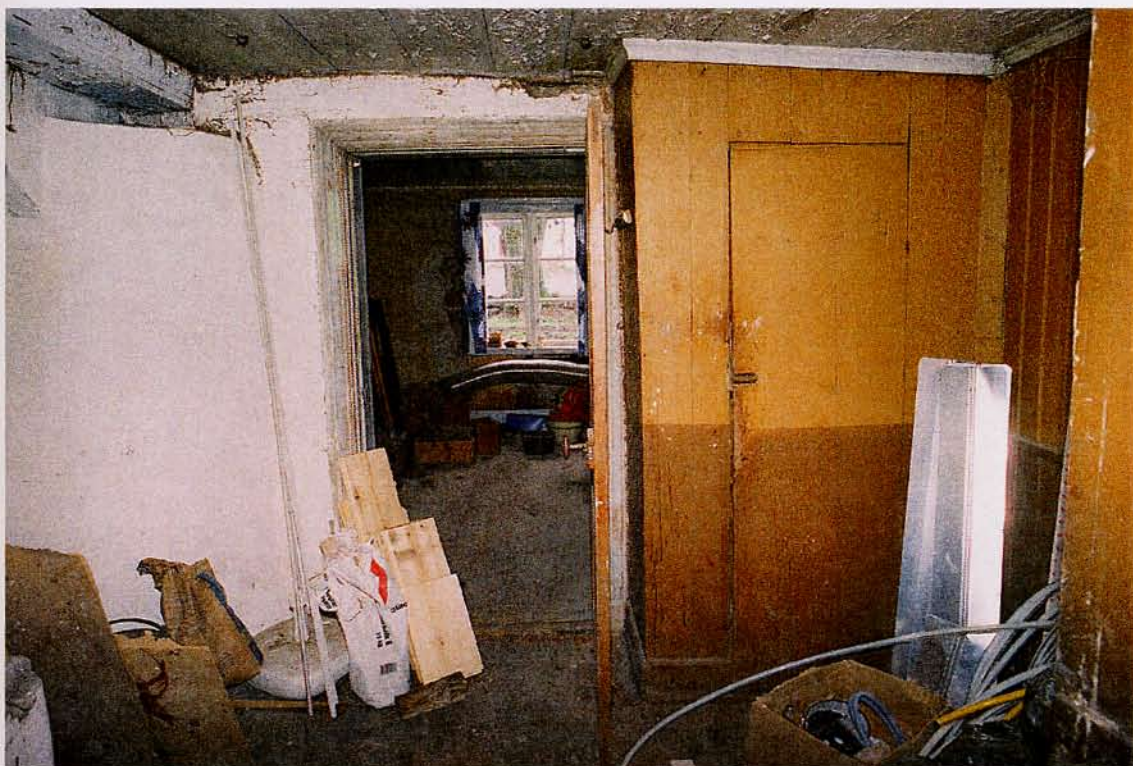
Rum 104, Kök

Tak	Gråmålat bräddtak med 20-30 cm breda bräder, spikade med smidd spik. Vit färg under grått färgskikt. Taklist typ 1, målad i vit/ljusgrå kulör. Vid väggfast skåp: taklist typ 2, målad i vit/ljusgrå kulör. Vid passage mot rum 101, förstuga, utgörs taket av ett slaget tunnvalv, där bottenvåningens murstockar förs samman till en centralt placerad murstock på vindsvåningen.
Väggar	Pärilsponpanel, 90 mm bred, med smal mittelbandslist. Väggfast skåp av slätpanel i sydöstra hörnet. Väggar nedre del målade i brun kulör och övre del i gulockra/beige kulör. Väggar i passage till rum 101, förstuga, utgörs av det vitlimmade murverket till kökets och de östra rummens eldstäder.
Golv	Grå linoleummatta ovanpå brädgolv. Golvbrädernas bredd c:a 15 cm. Golvsockel typ 1, brunmålad. Vid eldstadens murverk saknas golvsockel.
Dörrar	Dörr mot rum 103: Halvfransk fyllningsdörr med tre fyllningar (rokototyp). Ramverk målat i brun kulör, fyllningar i gulockra. Utanpåliggande kammarlås. Stolpgångjärn av s.k. fransk typ. Dörrfoder typ 1, målat i ljusgrå kulör. Dörr mot rum 105: Halvfransk fyllningsdörr med tre fyllningar (rokototyp). Ramverk målat i brun kulör, fyllningar i gulockra. Utanpåliggande kammarlås. Stolpgångjärn av s.k. fransk typ. Dörrfoder typ 2, målat i ljusgrå kulör. Dörr mot rum 101: Bräddörr på träanarar med liten glasruta, målad i gulockra/beige kulör. Dörrfoder saknas.

Fönster	Tvåluftsfönster med tre rutor per båge, enkelglas. Fönstrets bågar är av den något yngre modellen. Fönsterfoder typ 1. Mittpost och fönsterbänk oprofilerad. Fönster och foder målat i vit/ljusgrå kulör.
Eldstad	Ugnskomplex med bakugn och järnspis samt murad spiskupa. Lucka till bakugn av gjutjärn "Norrahammar No 3". Järnspis "Norrahammar No 25". "Fästman" av snidad trästolpe, c:a 10x10 cm, som målats i gulockra/beige kulör.
Trappa	-
Övrigt	Väggfast hylla av trä i sydvästra hörnet av köket.

Rum 104, Kök. Ugnskomplex med bakugn, järnspis och murad spiskupa. Till höger i bild syns dörren till förstugan. Lägga märke till valvslagningen mot förstugan. Neg.nr 03/495:25. Foto: Ulf Larsson

Rum 104, Kök. Vy mot östra väggen. Till höger i bild syns det väggfasta skåpet. Neg.nr 03/467:19. Foto: Lisa Molander

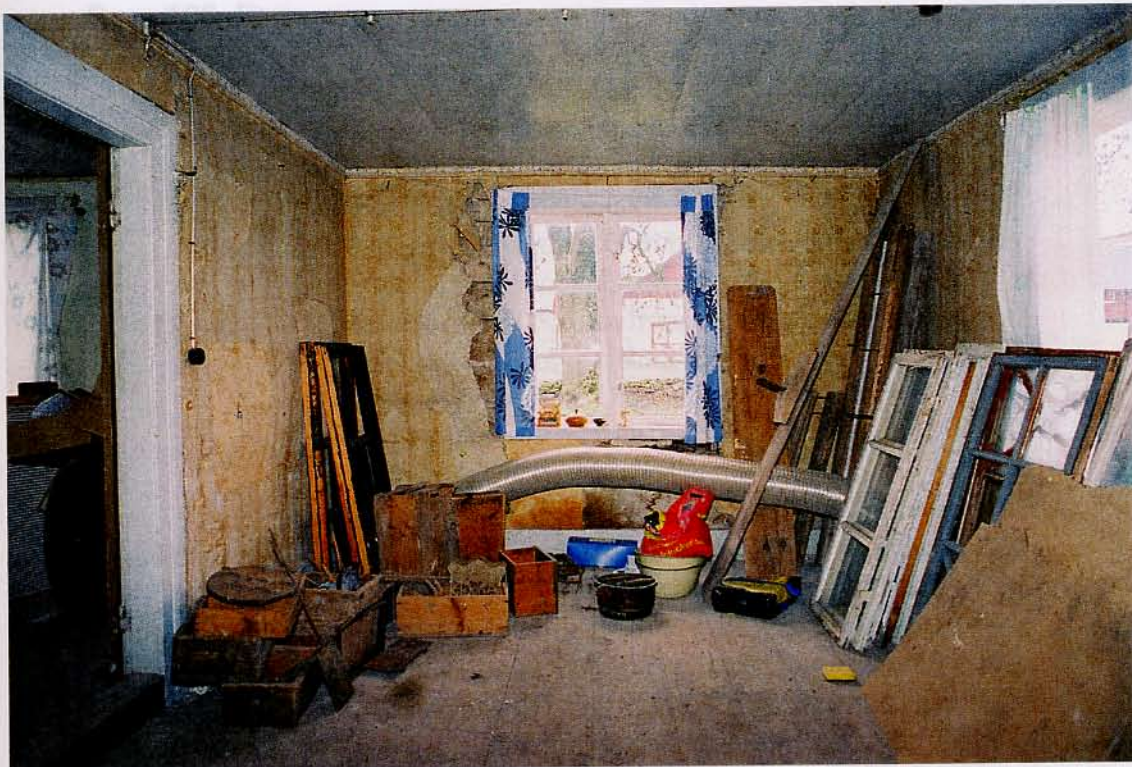
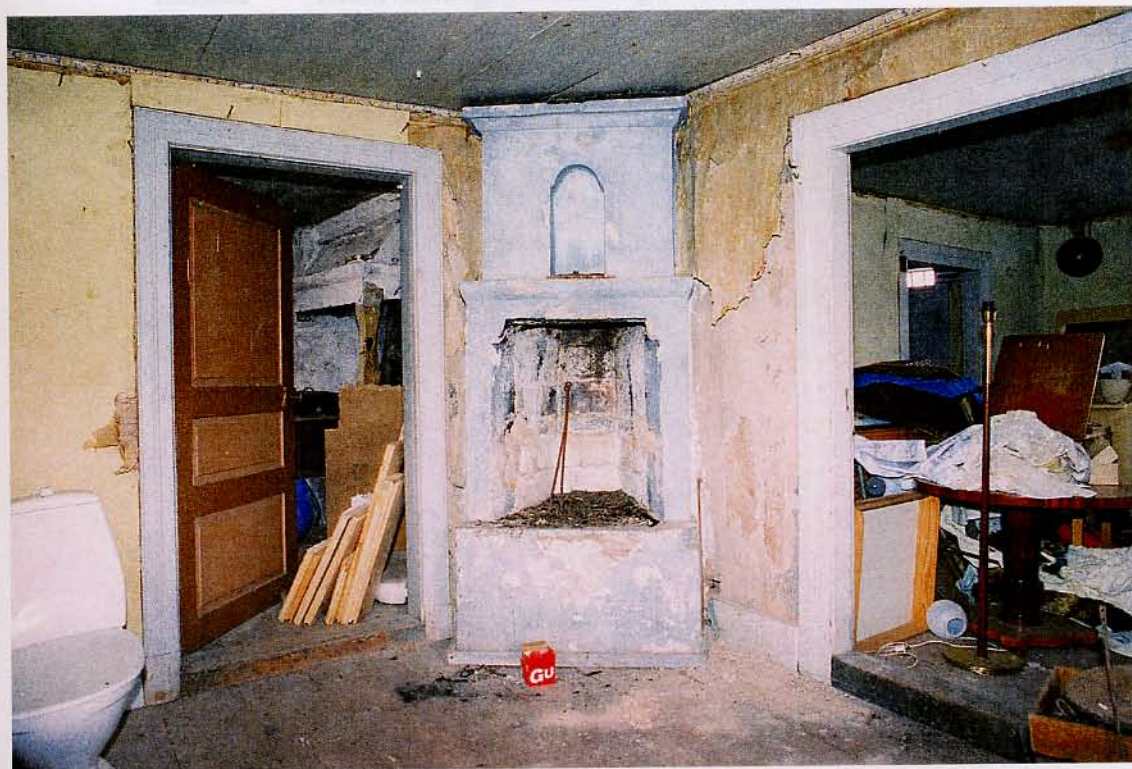
Rum 105, Rum

Tak	Ljust gråmålat brädtak med 15-25 cm breda bräder, spikade med smidd spik. Taklist av 5 cm hög oprofilerad list.
Väggar	Blommönstrad tapet av tidig 1900-talskaraktär. Brunt tryck på beige botten. Bård vid taklist.
Golv	Brädgolv, obehandlat. Golvbrädernas bredd 22-30 cm. Oprofilerad golvsockel, ljusgrå, 16 cm hög.
Dörrar	Dörr mot rum 104: Dörrfoder typ 3, målat i ljusgrå kulör. Dörr mot rum 106: Dörrfoder typ 1, målat i ljusgrå kulör.
Fönster	Tvåluftsfönster med tre rutor per båge, enkelglas. Fönsterbågarna tillhör den yngre typen. Fönsterfoder typ 1 vid båda fönstren. Mittpost och fönsterbänk profilerad vid fönster mot öster, dock saknas horisontell bräda under fönsterbänk. Fönster mot söder har oprofilerad mittpost och fönsterbänk. Under fönsterbänken är en horisontell, oprofilerad bräda monterad. Fönster, foder och horisontell bräda målat i vit/ljusgrå kulör på båda fönstren.
Eldstad	Rektangulär rörspis med öppen eldstad i den nedre delen och en nisch i den övre delen. Spisen är målad i ljusgrå kulör.

Rum 105. Vy mot östra väggen. Neg.nr 03/495:26. Foto: Ulf Larsson

Rum 105. Vy mot rörspisen i nordvästra hörnet. Neg.nr 03/495:28. Foto: Ulf Larsson

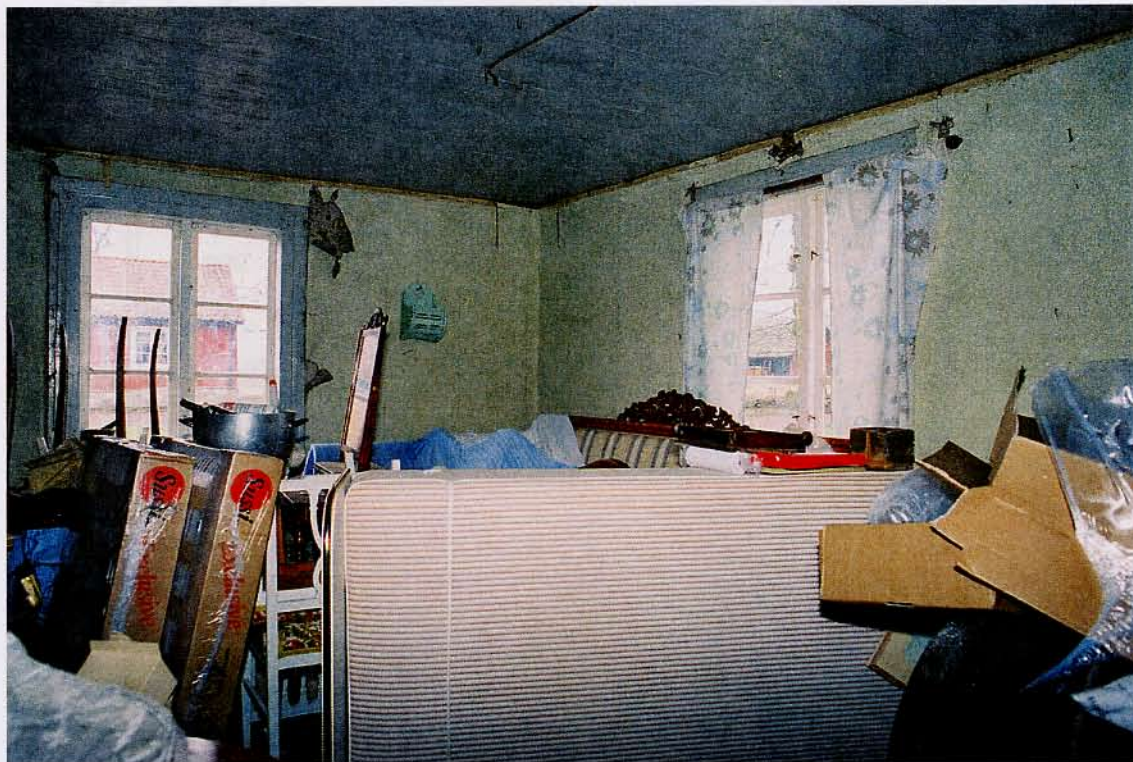
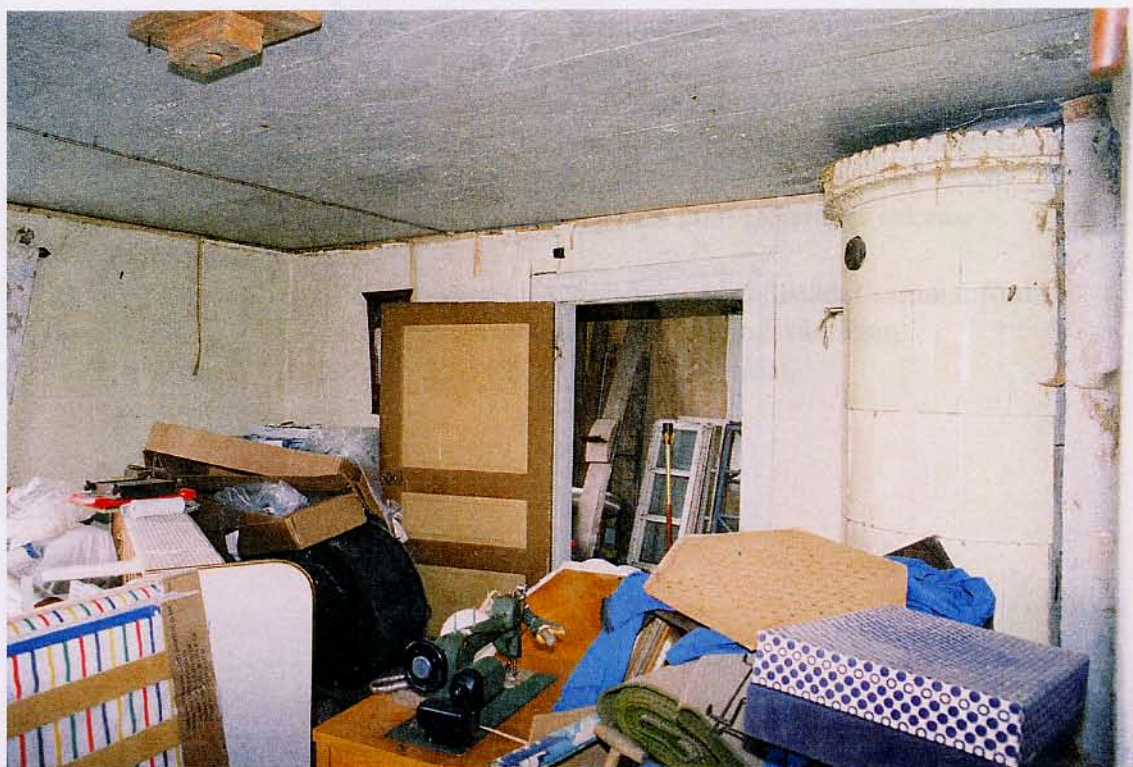
Rum 106, Rum

Tak	Ljust gråmålat bräddtak med 15-30 cm breda bräder, spikade med smidd spik. Taklist av 5 cm hög oprofilerad list.
Väggar	Omönstrad/svagt mönstrad tapet av 1930-talskaraktär. Gulvit kulör. Bård vid taklist.
Golv	Brädgolv, obehandlat. Golvbrädernas bredd 15-22 cm. Oprofilerad golvsockel, ljusgrå, 15 cm hög.
Dörrar	Dörr mot rum 105: Halvfransk fyllningsdörr med tre fyllningar (rokototyp). Ramverk målat i brun kulör, fyllningar i gulockra. Utanpåliggande kammarlås. Stolpgångjärn av s.k. fransk typ. Dörrfoder typ 1, målat i ljusgrå kulör. Dörr mot rum 101: Dörrfoder typ 1, målat i ljusgrå kulör.
Fönster	Tvåluftsfönster med tre rutor per båge, enkelglas. Fönsterbågarna mot norr tillhör den äldre typen, medan fönsterbågarna mot öster är yngre. Fönsterfoder typ 1 vid båda fönstren. Mittpost och fönsterbänk profilerad vid fönster mot norr, dock saknas horisontell bräda under fönsterbänk. Fönster mot öster har oprofilerad mittpost och fönsterbänk. Under fönsterbänken är en horisontell, oprofilerad bräda monterad. Fönster, foder och horisontell bräda målat i vit/ljusgrå kulör på båda fönstren.

Eldstad	Rund honungsgul kakelugn med järnluckor.
Trappa	-
Övrigt	-

Rum 106. Vy mot nordvästra hörnet. Neg.nr 03/495:30. Foto: Ulf Larsson

Rum 106. Vy mot södra väggen. Till höger i bild skyntar kakelugnen. Neg.nr 03/495:31.
Foto: Ulf Larsson

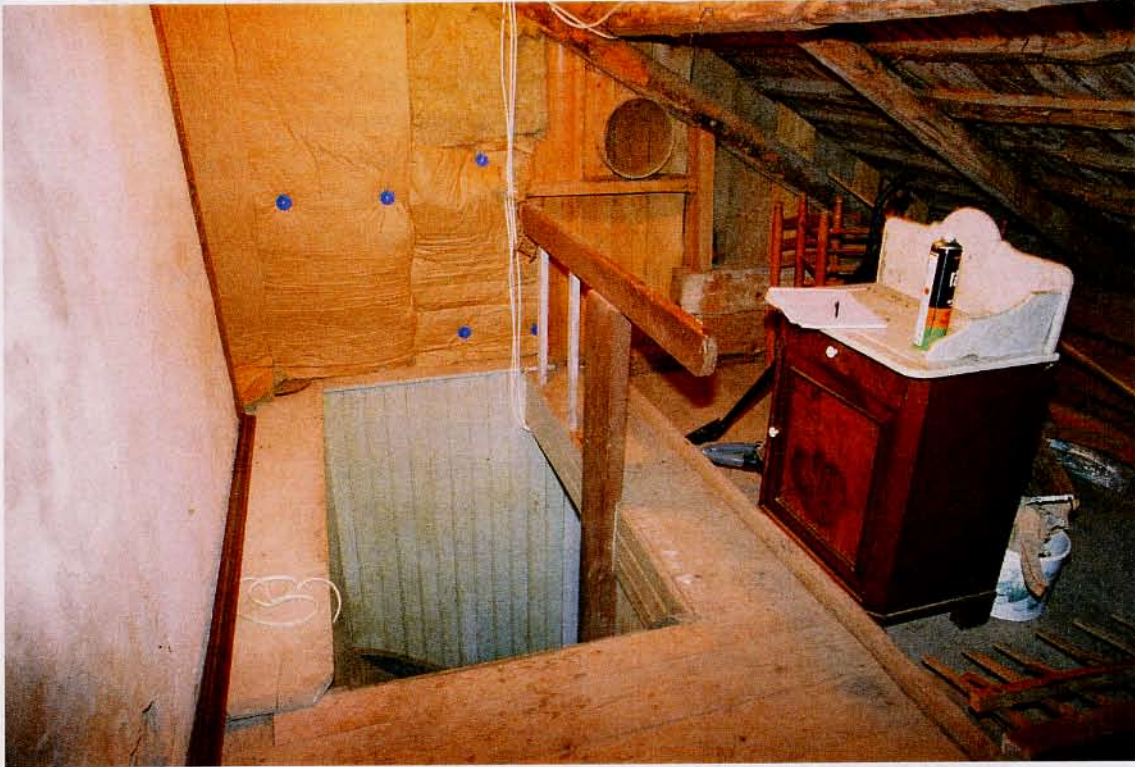
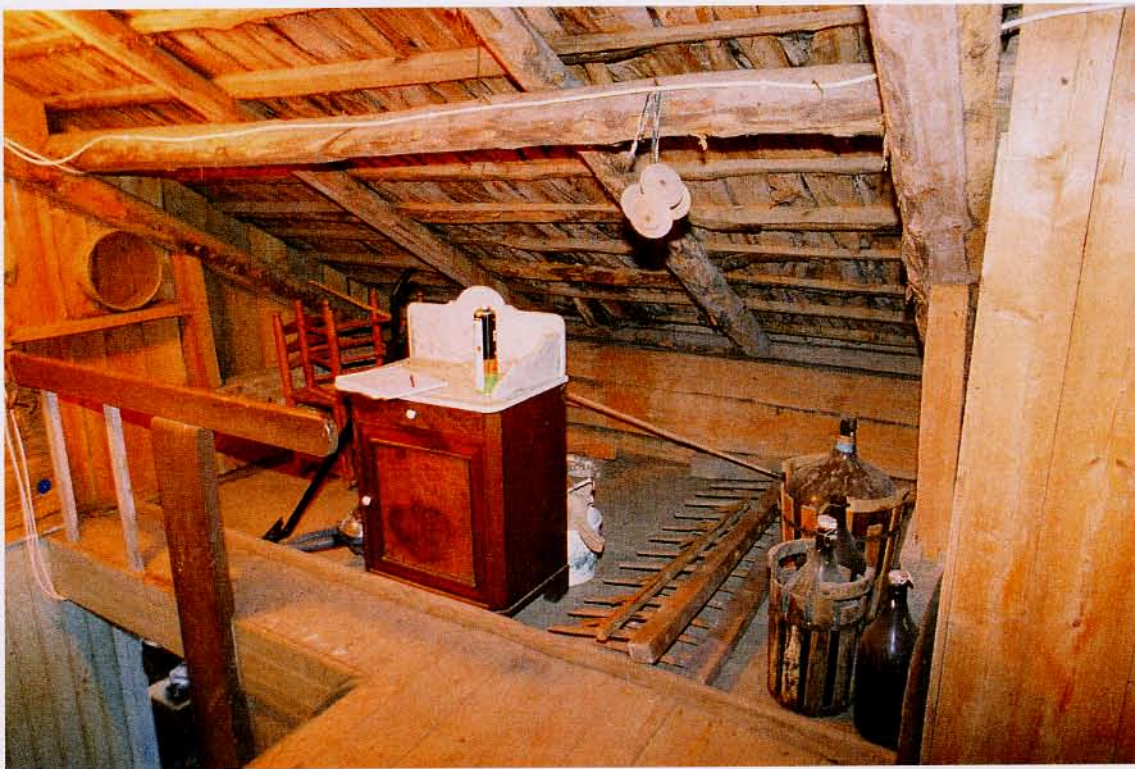
Rum 201, Vind

Tak	Synlig takkonstruktion. Stickspån på räfter, som vilar på sparrar. Sparrar (inbördes avstånd: c:a 125 cm) vilar pånockås, sidoås och den timrade väggens översta stockvarv. Sidoåsar bärs upp av saxar.
Väggar	Brädväggar mot rum 202 och rum 203. Tillfälligt klädda med mineralullsskivor. Yttervägg av liggande timmer.
Golv	Brädgolv, obehandlat. Golvbrädernas bredd 11-19 cm.
Dörrar	Dörr mot rum 202 och rum 203: Dörrfoder saknas.
Fönster	-
Eldstad	Eldstad saknas. Bottenvåningens eldstäder sammanförda till en gemensam murstock på vindsvåningen.
Trappa	Se rum 101. Räcke av trä, brunmålat.
Övrigt	-

Rum 201. I bildens mitt syns öppningen för trappan från bottenvåningen. Neg.nr 03/465:2A.
Foto: Lisa Molander

Rum 201. Vy mot norra takfallet. Neg.nr 03/465:3A. Foto: Lisa Molander

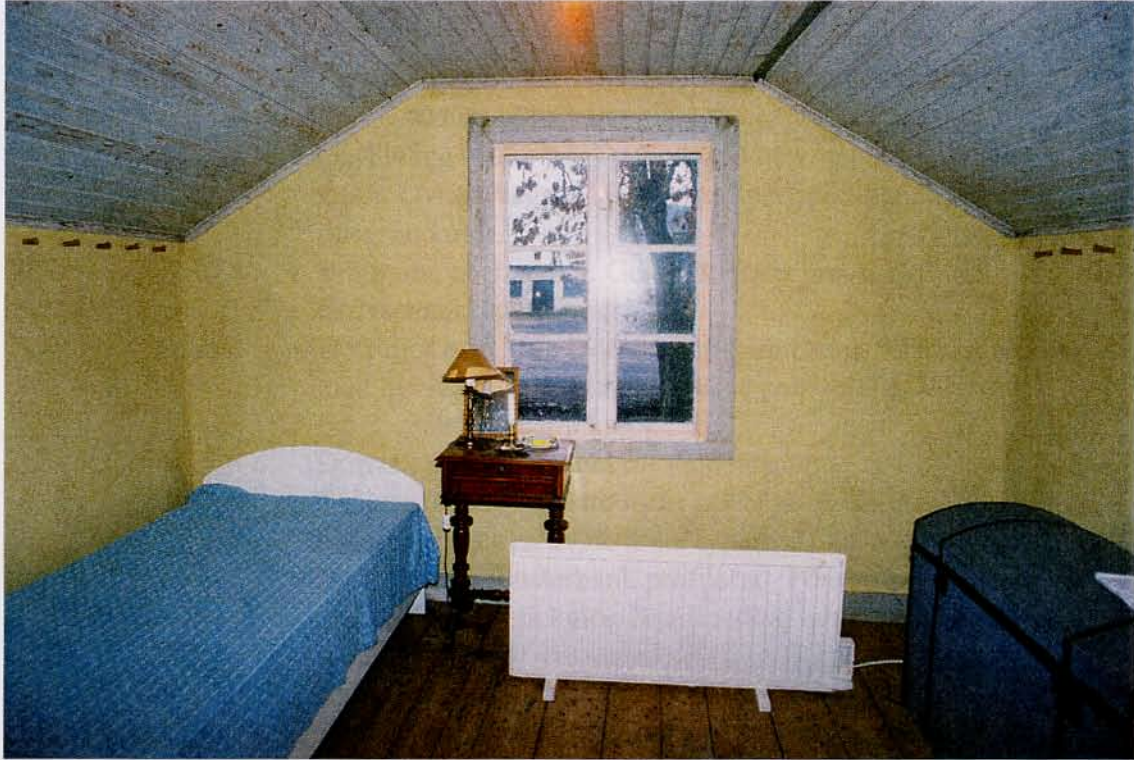
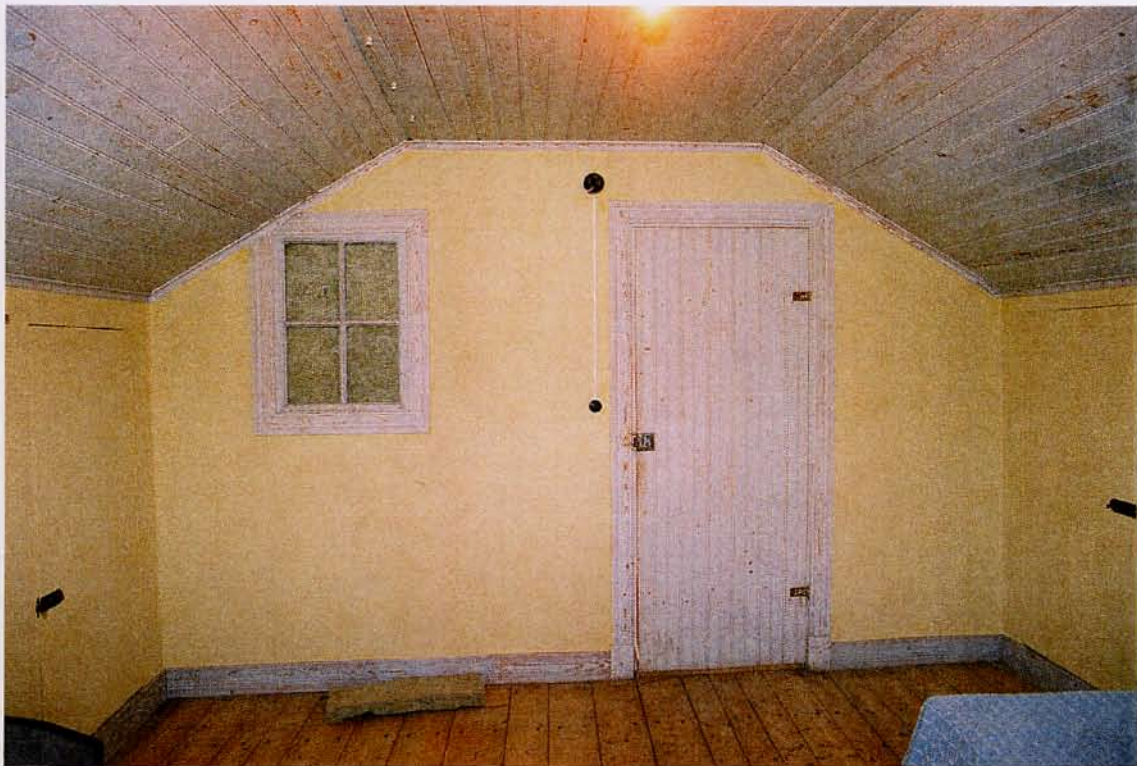
Rum 202, Östra vindskammaren

Tak	Pärlistpanel, 90 mm bred, målade i ljusgrön kulör. Taklist av 40 mm hålkälslist, ljusgrå.
Väggar	Pappspända och målade i ljust gul kulör.
Golv	Brädgolv, obehandlat. Golvbrädernas bredd 11-19 cm. Golvsockel typ 2, ljusgrå.
Dörrar	Dörr mot rum 201: Dörr av pärlspontpanel, 90 mm bred med hyvlad pärla i mitten av varje panelbräda. Dörrfoder typ 2, målade i ljusgrå kulör. Tapetdörrar till vindsförråd.
Fönster	Tvåluftsfönster med tre rutor per båge, enkelglas. Fönsterbågarna tillhör en av de äldre typerna. Fönsterfoder typ 1. Mittpost och fönsterbänk profilerad. Fönster och foder målade i vit/ljusgrå kulör. Nyttillverkad innerbåge monterad. Fönster i innervägg mot rum 201: Enluftsfönster med fyra små rutor, enkelglas. Fönsterbågen tillhör en av de äldre typerna. Fönsterfoder typ 2, ljust gråmålat.
Eldstad	-
Övrigt	Kammaren iordningställd år 2003, varvid tak, golv, dörr och fönster rengjorts, medan väggarna fått nya ytskikt. Elinstallationer till takarmaturer utförd med tvinnad, textilspunnen elkabel.

Rum 202, Östra vindskammaren. Vy mot östra gavelväggen. Neg.nr 03/465:7A. Foto: Lisa Molander

Rum 202, Östra vindskammaren. Vy mot västra väggen. Lägga märke till fönstret mot den oinredda vinden.
Neg.nr 03/465:8A. Foto: Lisa Molander

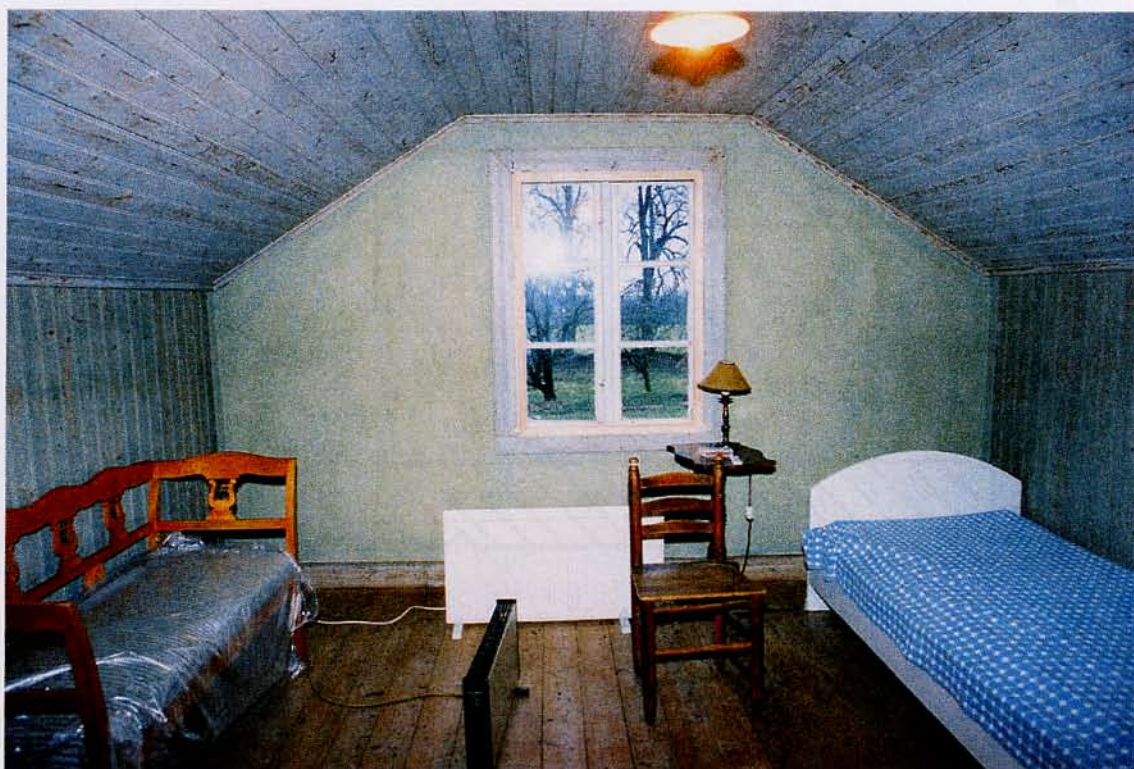
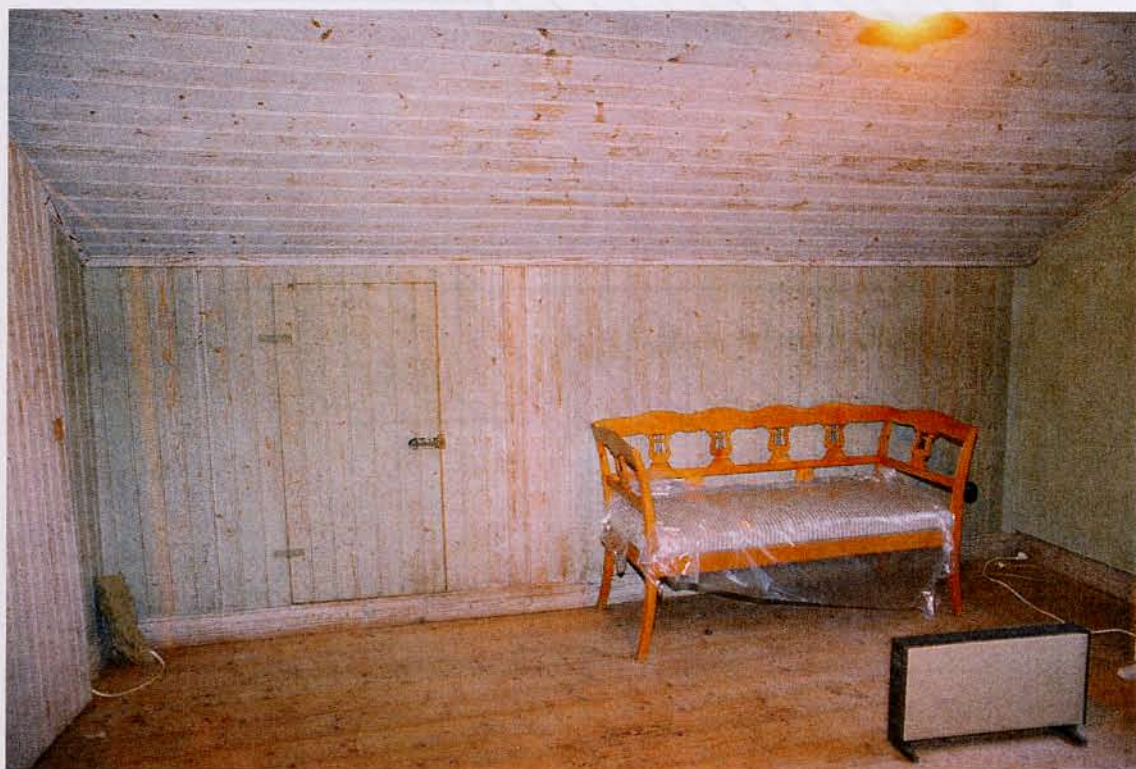
Rum 203, Västra vindskammaren

Tak	Pärلسpontpanel, 90 mm bred, målad i ljusgrön kulör. Taklist av 40 mm hålkälslist, ljusgrå.
Väggar	Gavelvägg (yttervägg) pappspänd och målad i ljust grön kulör. Övriga väggar klädda med pärlspontpanel, målad i ljusgrön kulör.
Golv	Brädgolv, obehandlat. Golvbrädernas bredd 13,5 cm. Golvsockel typ 2, ljusgrå.
Dörrar	Dörr mot rum 201: Dörr av pärlspontpanel, 90 mm bred med hyvlad pärla i mitten av varje panelbräda. Dörrfoder typ 2, målat i ljusgrå kulör. Dörrar i pärlspontpanel till vindsförråd.
Fönster	Tvåluftsfönster med tre rutor per båg, enkelglas. Fönsterbågarna tillhör en av de äldre typerna. Fönsterfoder typ 1. Mittpost och fönsterbänk profilerad. Fönster och foder målat i vit/ljusgrå kulör. Nyttillverkad innerbåg monterad.
Eldstad	-
Övrigt	Kammaren iordningställd år 2003, varvid tak, golv, panelklädda väggar, dörr och fönster rengjorts, medan gavelväggen fått nytt ytskikt. Elinstallationer till takarmaturer utförd med tvinnad, textilspunnen elkabel.

Rum 203, Västra vindskammaren. Vy mot västra gavelväggen. Neg.nr 03/465:17A. Foto: Lisa Molander

Rum 203, Västra vindskammaren. Vy mot södra väggen. Neg.nr 03/465:19A. Foto: Lisa Molander
