# **Torps ryttmästarboställe**

**Torp 1:2, Eggby socken,  
Skara kommun, Västergötland**

**Renovering av södra flygelbyggnaden  
2005 - 2006**

**Antikvarisk slutbesiktningsrapport**

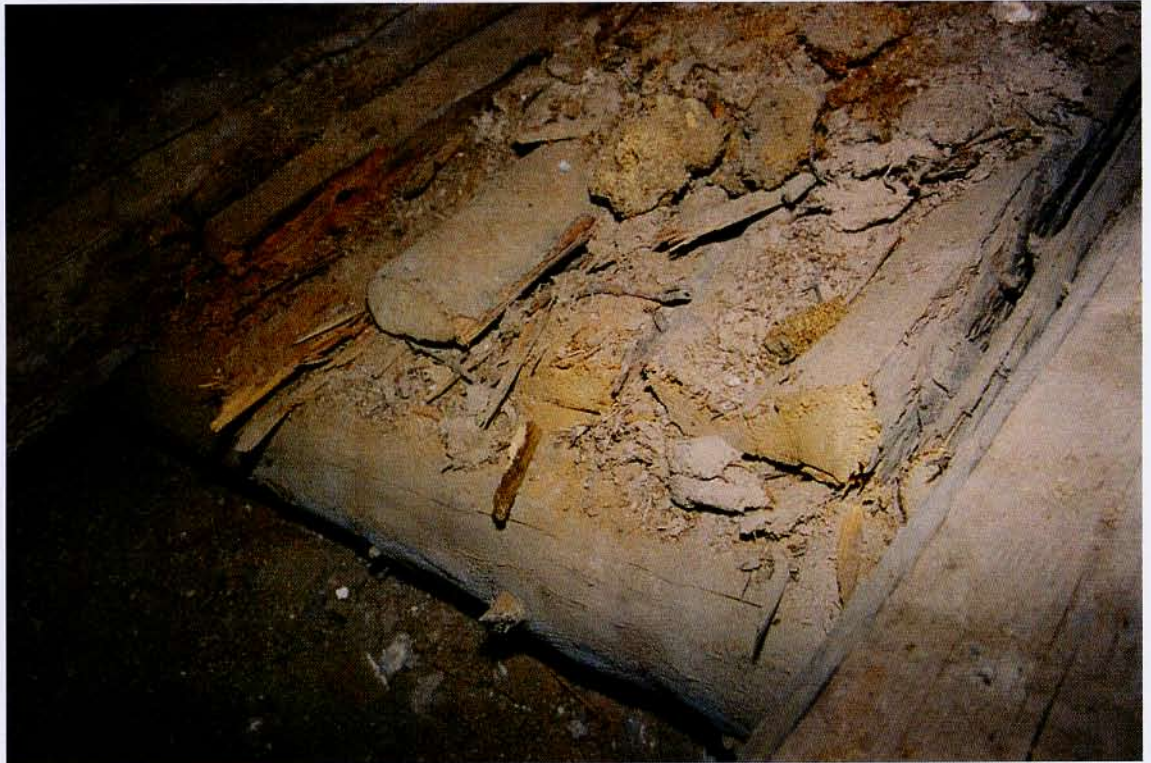
*Bjälklaget i rum 103, 2005-05-02. Blindbotten utgjordes i detta rum till stor del av spräckta slakor och bjälklagsfyllningen av lera och träspån med inslag av enris. Neg.nr: 05/73:4A.  
Foto: Ulf Larsson.*

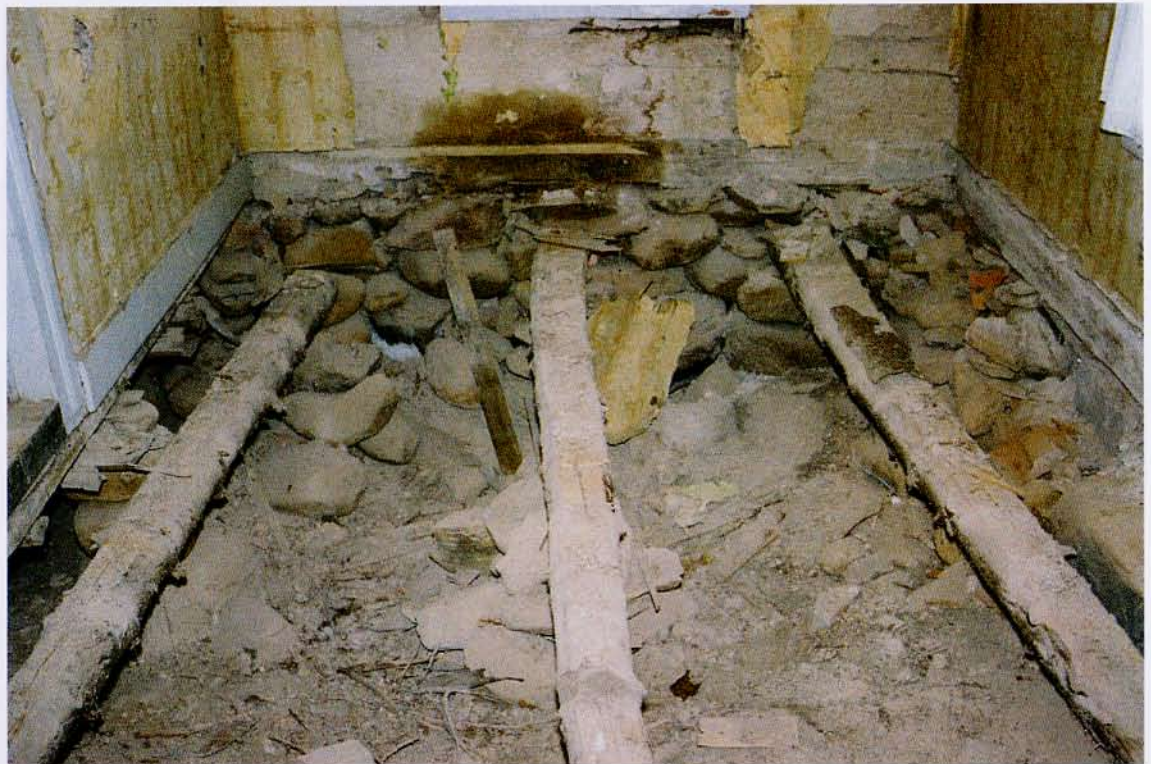
*Bjälklaget i rum 105, 2005-05-18. Bärlinorna utgjordes av obarkade granstockar och istället för bjälkar låg kraftiga plank (borttagna vid fotografieringstillfället). Neg.nr: 05/84:14A.  
Foto: Ulf Larsson.*

detta konstaterades i rum 105, där det istället för bjälkar låg kraftiga tiljor (5-10 cm tjocka). Tiljorna var tätt lagda på bärlinor av obarkade granstockar och täckta med lera, som underlag för brädgolvet. Bjälklagsfyllningen har i de övriga rummens bottenbjälklag utgjorts av sågspån på en blindbotten av spräckta slanor (rum 103) och bräder täckta med ett lager lera. I leran har på flera ställen påträffats enris. I rum 106 utgjordes bärlinorna av återanvänt spräckt virke med rundad undersida. De bjälkar som varit i gott skick har återanvänts i de nya bjälklag som byggts upp i rum 102, 103 och 104, medan rötskadat virke kasserats. I rum 105, där badrum och WC inreddes, byggdes ett helt nytt bjälklag upp med firsågade bärlinor och golvbjälkar och i rum 106 utgörs bjälkaget av nytt tvärsidigt sågat virke från Klyftamon.

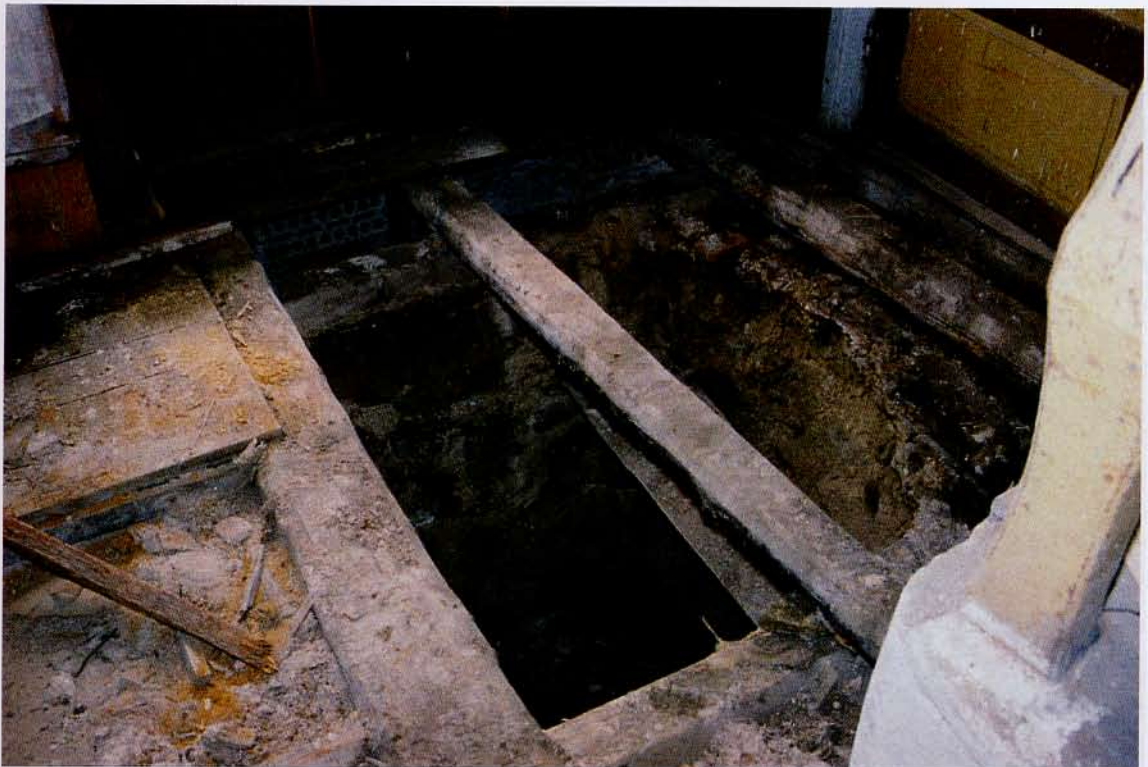
I rum 104, kök, upptäcktes ett källarutrymme under golvbräderna, 2005-05-26. Lägg även märke till grunden, som i sin tid murats om med betonghålsten ("gråsuggor"). Neg.nr: 05/86:4A. Foto: Ulf Larsson.

Under golvbräderna i köket, rum 104, upptäcktes vid renoveringsarbetet ett källarutrymme i rummets södra del. I bjälkaget påträffades även en ritning föreställande en järnplog, signerad Karl Högborg 1901. En öppning med lucka i brädgolvet ned till källarutrymmet anordnades i det nya bjälkaget.

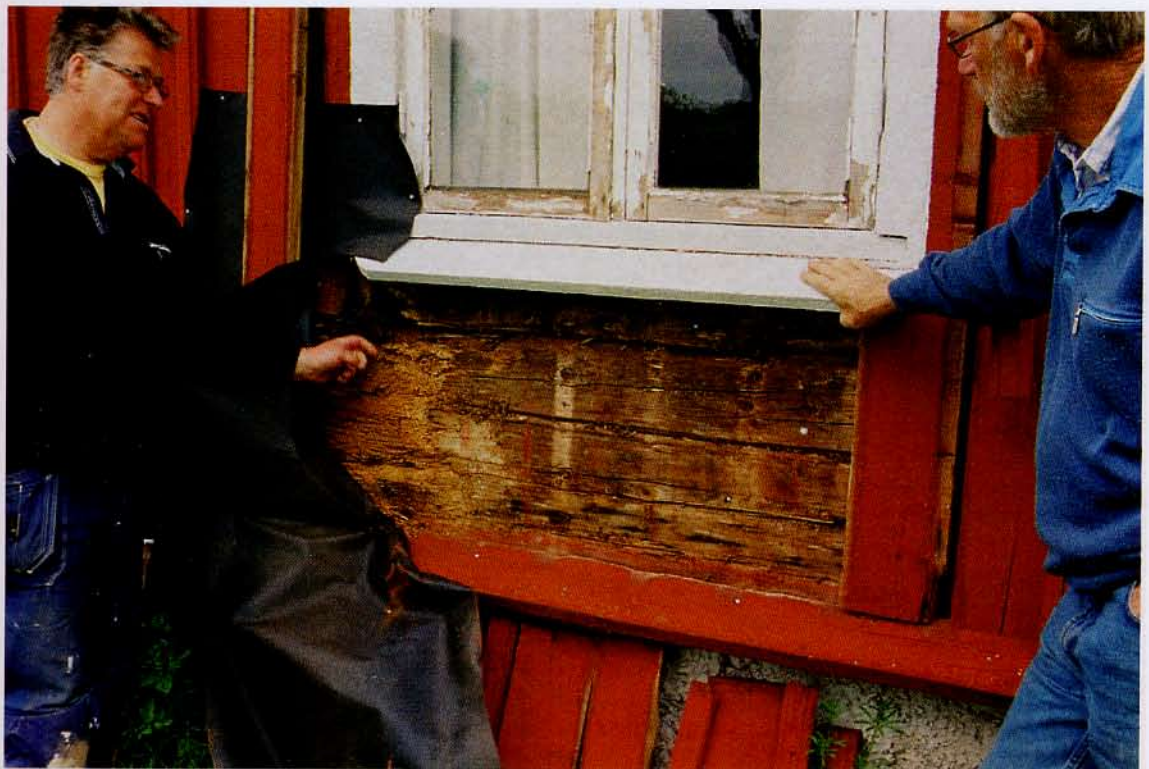
Anders Sahlström och Olle Dagobert studerar den rötskadade timmerstommen under södra fasadens östra fönster, 2005-05-26. Neg.nr: 05/86:10A. Foto: Ulf Larsson.

Syllen vid entrén och timret under det östra fönstret på södra fasaden hade rötskador, vilket skarvades med friskt virke. Södra fasadens locklistpanel demonterades för att kunna åtgärda rötskador i väggtimret och täta timmerväggen, som upplevdes som dragig. Timmerstommen drevades med lindrev och försågs utvändigt med förhyningspapp på den östra halvan (där timmerväggarnas insidor inte lerklinats) innan panelen återmonterades. Då panelen demonterats kunde man konstatera att fönstren tidigare suttit 15-20 cm lägre, vilket indikerades av äldre ilagningar under fönstren. Befintliga panelbräder har återmonterats i anslutning till fönstren, men den övervägande delen av bräderna har ersatts med nya. De nya panelbräderna har ramsågad/bandsågad yta och håller ett par olika bredder. De nya locklisterna har hyvlats med de befintliga som förebild, och har spikats med klippspik. Ny vattbräda har tillverkats till panelens nedre del.

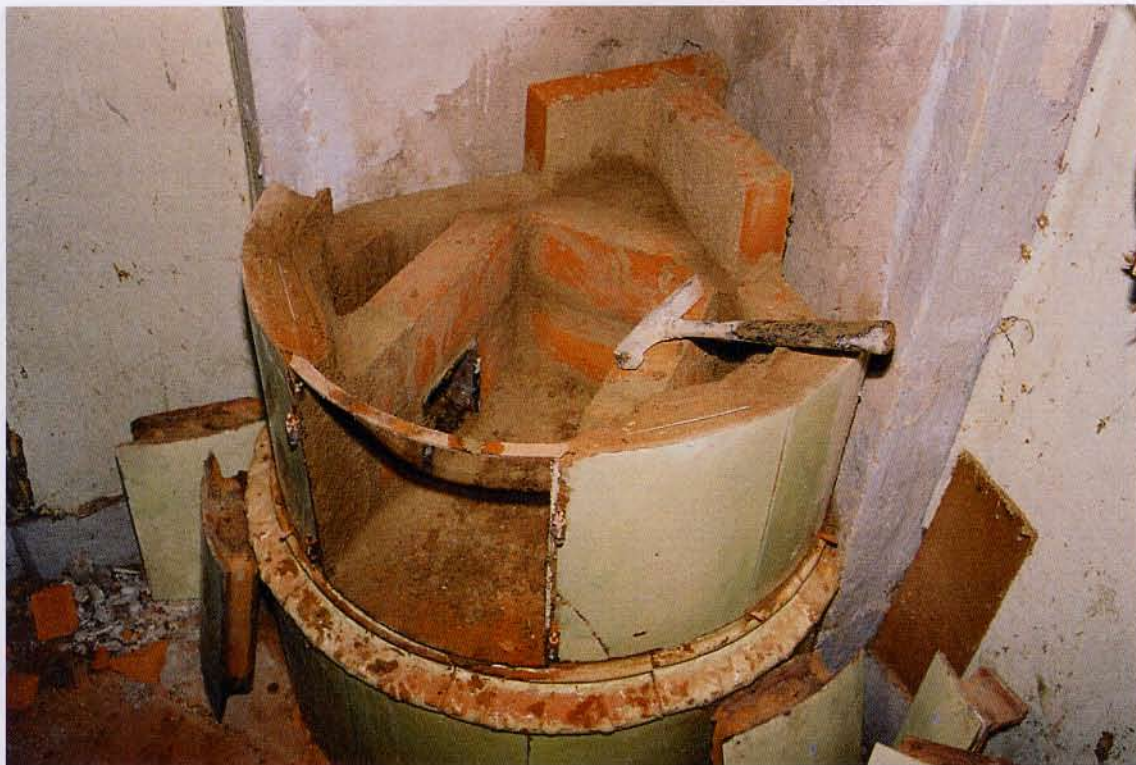
Omsättning av kakelugnen i rum 106 har påbörjats, 2005-06-13. Neg.nr: 05/92:13A.  
Foto: Ulf Larsson.

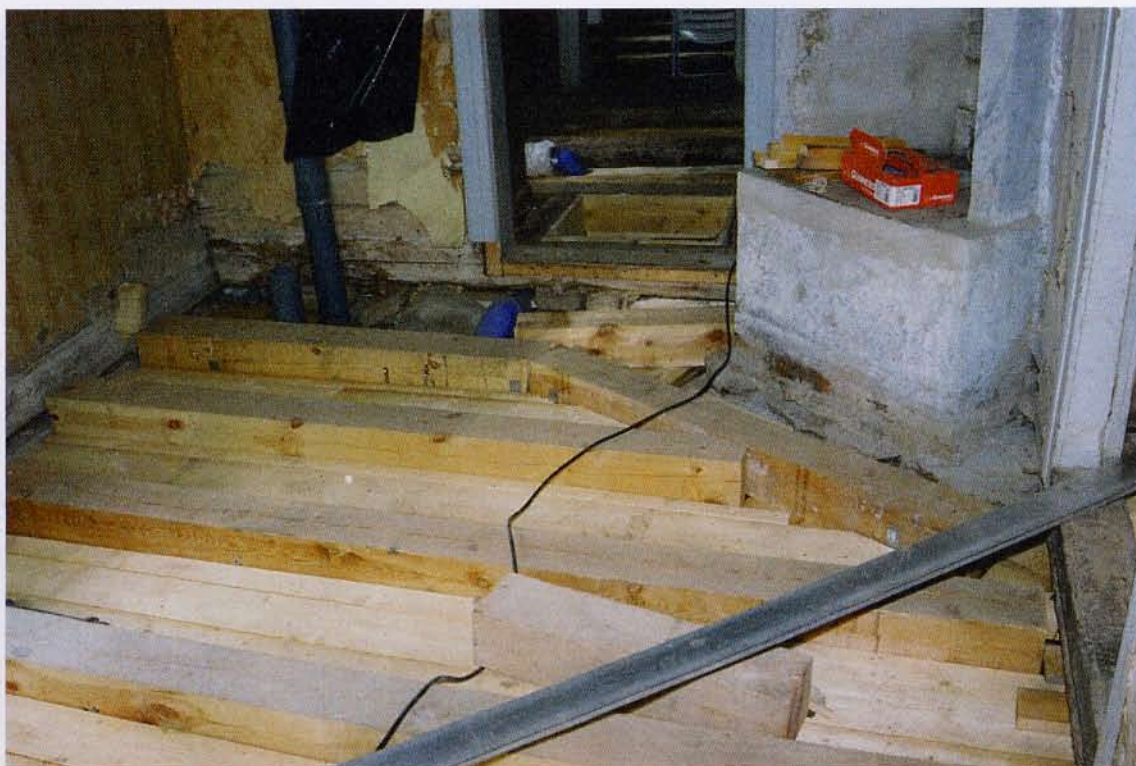
Ett nytt bjälklag har byggts upp i rum 105, 2005-08-26. I bakgrunden skimtar köket, där en lucka till källarutrymmet anordnats i golvet. Neg.nr: 05/103:2A. Foto: Ulf Larsson.

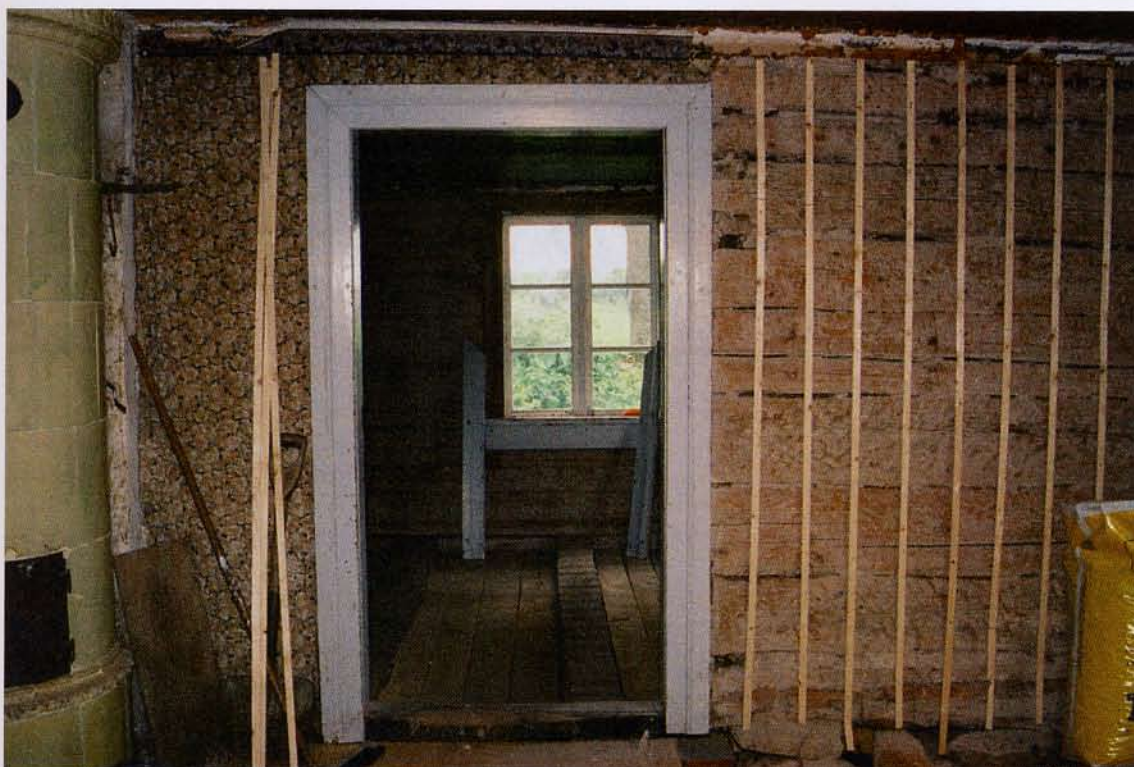
Montering av putsbärare för väggarnas lerklining i form av smala träribbor och kycklingnät har påbörjats i rum 102, 2005-09-07. Notera partiet med ursprungliga tapellager på lerklining till vänster om dörröppningen. Neg.nr: 05/107:13. Foto: Ulf Larsson.

Lerklining av timmerväggarna har utförts på putsbärare av kycklingnät på tunna träribbor i rum 102, 103, 104 och 106. För att påskynda torkprocessen har värmefläktar använts. I rum 102 har den ursprungliga lerklining med sina tapetlager sparats mellan kakelugnen och dörröppningen mot rum 103. I rum 105 har väggarna inte lerklinats, utan klätts med stående slätpanel som målats med linoljefärg i kulör RAÄ 6A-94/30 (pigment guldockra/grön umbra). Samma slags panel har monterats på en ny regelstomme i vindsvåningens mittparti. Panelen har målats med linoljefärg i kulör RAÄ 6A-30 (pigment grön umbra). Isolering av vindsvåningen utfördes med celulosafiber. Mellanväggar, som sedan tidigare var isolerade med mineralull, åtgärdades inte. I köket har den befintliga pärlspontspanelen bevarats och målats med linoljefärg i samma kulörer som tidigare, d.v.s. gult och brunt. I rum 101, 102 och 106 har väggarna tapetserats med limfärgstapeter på ett underlag av makuleringspapp och tidningspapper, medan väggarna i rum 103 målats med emulsionsfärg i en ljusgul kulör (ungefär NCS 1020). På fastighetsägarnas initiativ har ett parti av väggen klätts med sidor ur äldre och yngre tidningar, där artiklarna i en del fall har anknytning till Torp. De panelklädda väggytorna vid vindstrappan har målats med linoljefärg i kulör NCS 4010-G90Y. I vindskammaren 202 har den tidigare pappspända gavelväggen demonterats, för att kunna dreva timmerväggen. Därefter har ny spännpapp monterats och målats med emulsionsfärg i befintlig kulör.

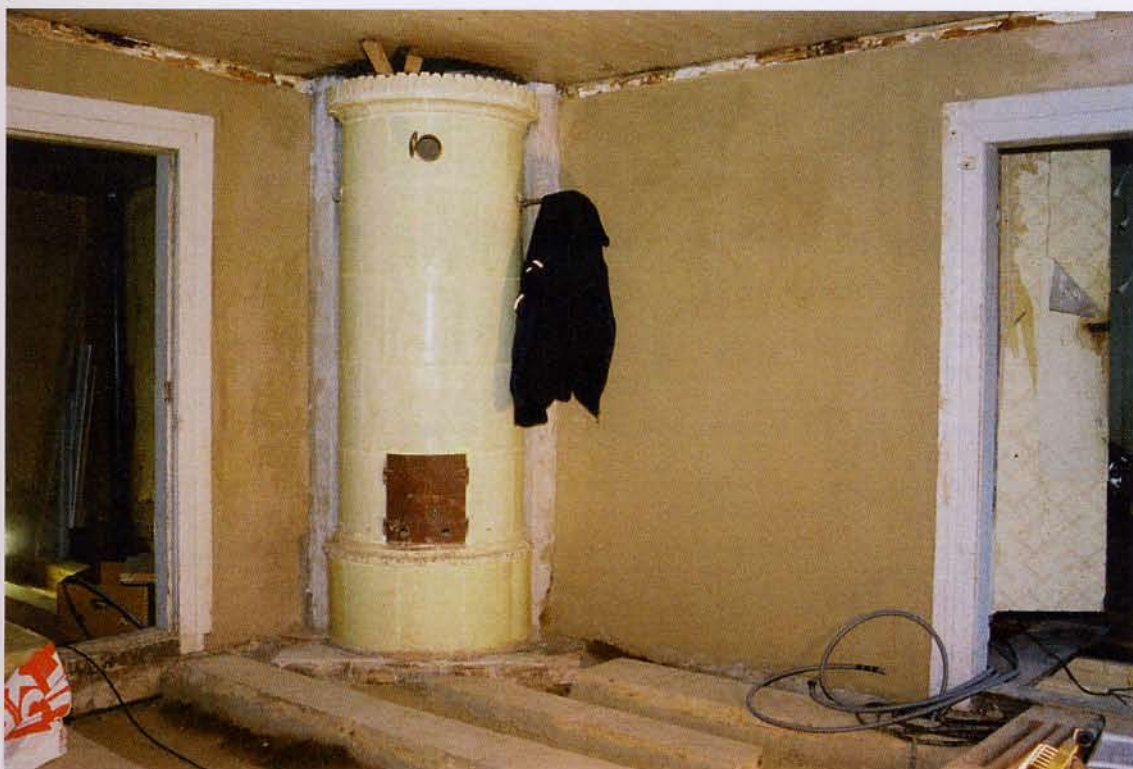
Kakelugnen är färdigmurad, väggarna lerklinade och bjälklagets trossbottenbräder täckta med ett lager lera i rum 106, 2005-10-07. Neg.nr: 05/122:31A. Foto: Ulf Larsson.

På trossbottenbräderna i de nya bjälklagen breddes ett lager lerbruk ut i rum 102, 103, 104 och 106. De sprickor som bildades i detta lager när leran torkade tätades med nytt lerbruk. Torktiden blev längre än beräknat, så för att påskynda torkprocessen har värmefläktar använts. Efter ca två månader kunde bjälklagen isoleras med celulosafiber. I rum 101 och 105 lades vindpapp i botten av bjälklagen för att förkorta byggtiden och då det i dessa bjälklag utfördes många nya installationer. Golvbräder har demonterats för att sedan återanvändas. I rum 105 (badrum och WC) lades helt nya golvbräder på ett underlag av spånskivor, golvgips och tre lager tätskikt, varför de ursprungliga bräderna från detta rum kunde återanvändas i husets övriga rum. Brädgolven har såpskurats, förutom i rum 105 där golvet behandlats med träolja.

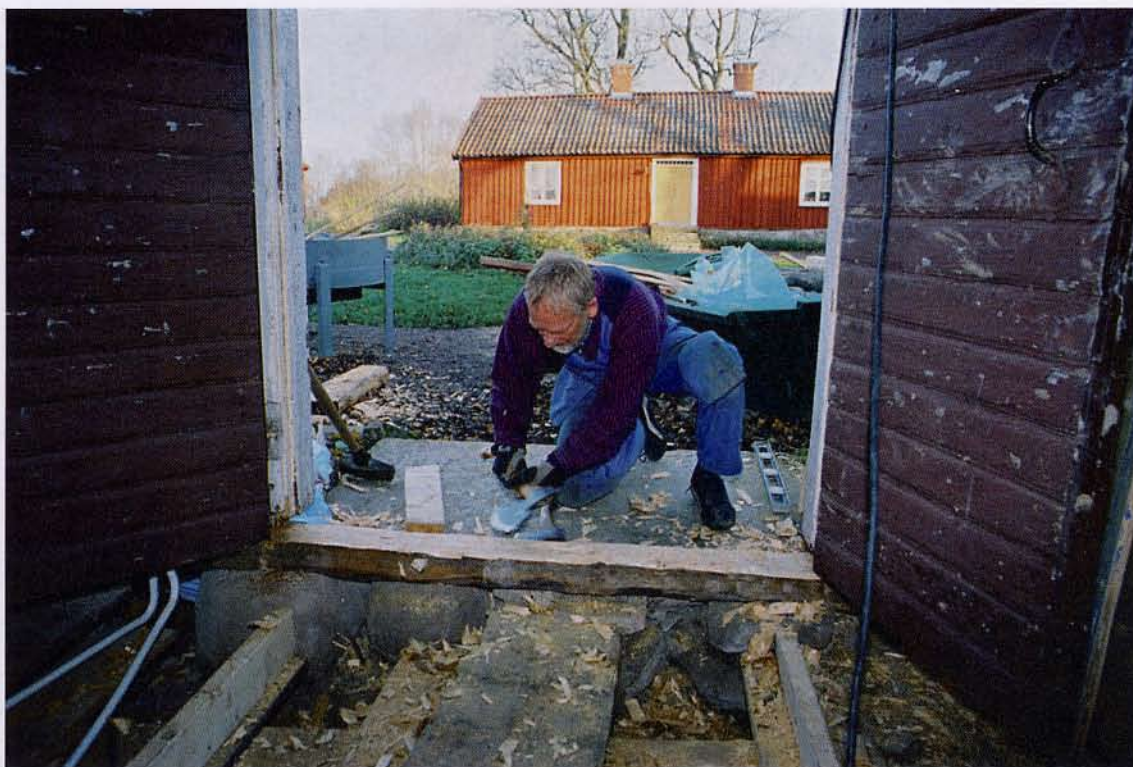
Olle Dagobert skarvar den rötskade syllen vid entrén med nytt virke, 2005-11-09. I bakgrunden syns den norra flygelbyggnaden på Torp. Neg.nr: 05/169:0A. Foto: Ulf Larsson.

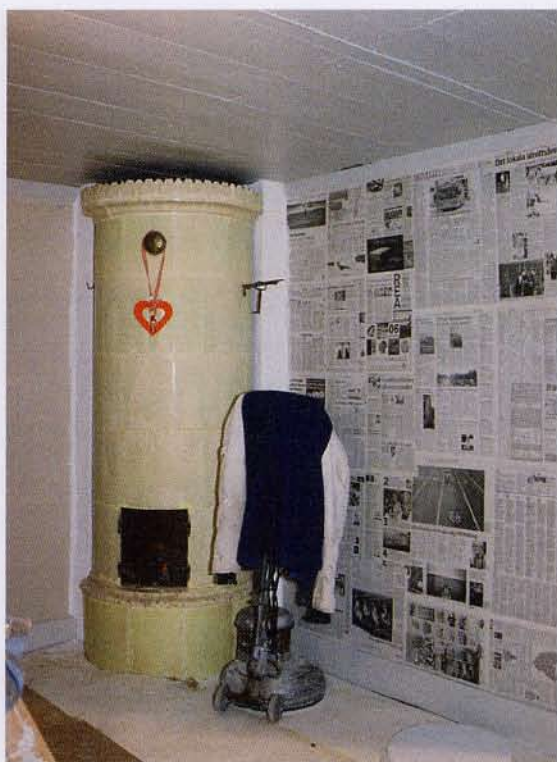
De lerklinade väggarna i rum 106 har klätts med tidningspapper inför tapetsering, 2006-01-27. Neg.nr: 06/54:26A. Foto: Ulf Larsson.

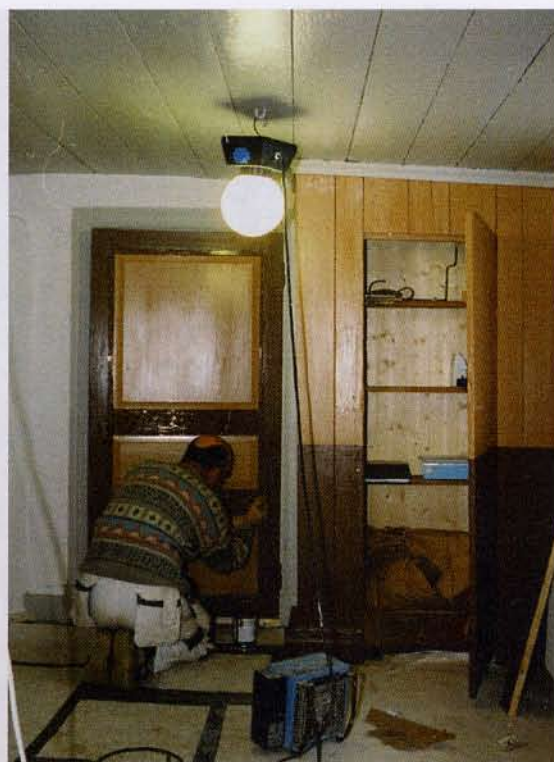
Roland Johansson färdigstryker dörrbladet mellan rum 104, kök, och rum 105, 2006-02-08. Neg.nr: 06/59:9A. Foto: Ulf Larsson.

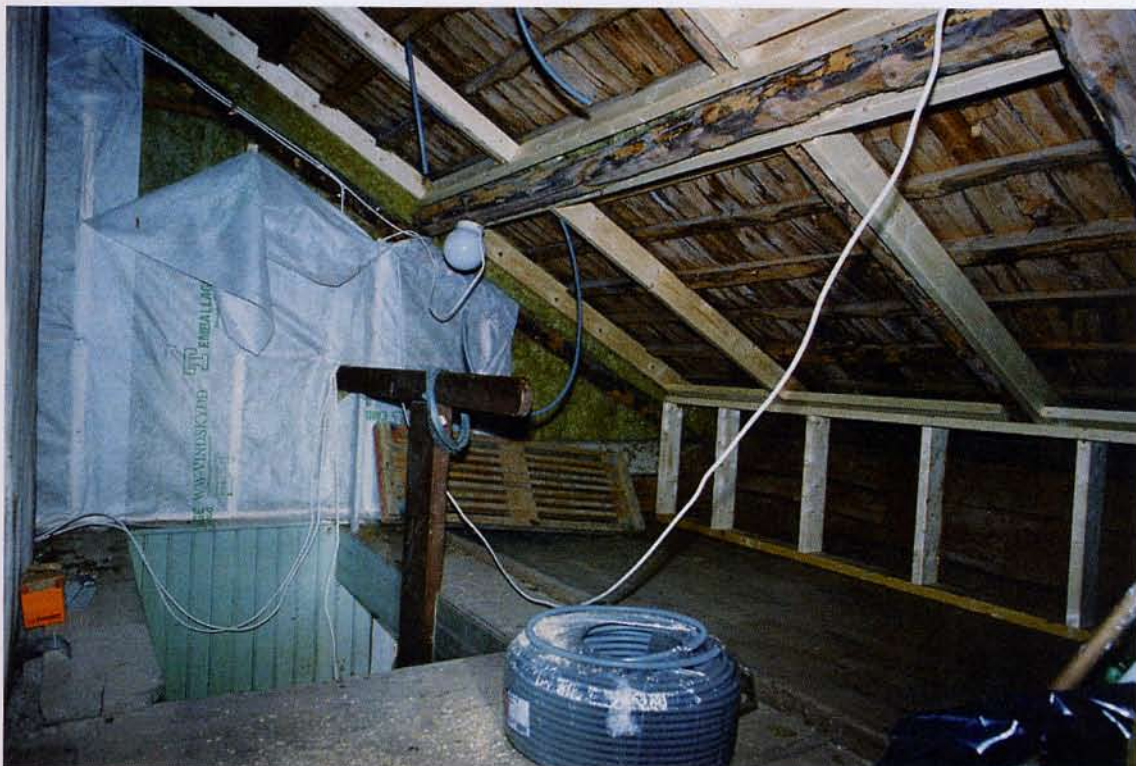
Vindsvåningens mittparti, 2005-11-09. Reglar för spikning av panel har monterats.  
Neg.nr: 05/169:11A. Foto: Ulf Larsson.

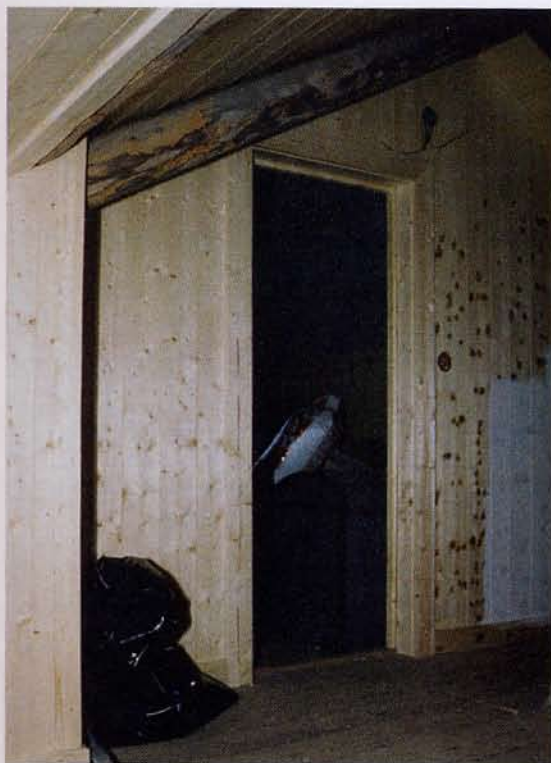
Vindsvåningens mittparti, 2005-12-18. Väggen mot östra kammaren har klänts med slätpanel.  
Neg.nr: 05/178:3A. Foto: Ulf Larsson.

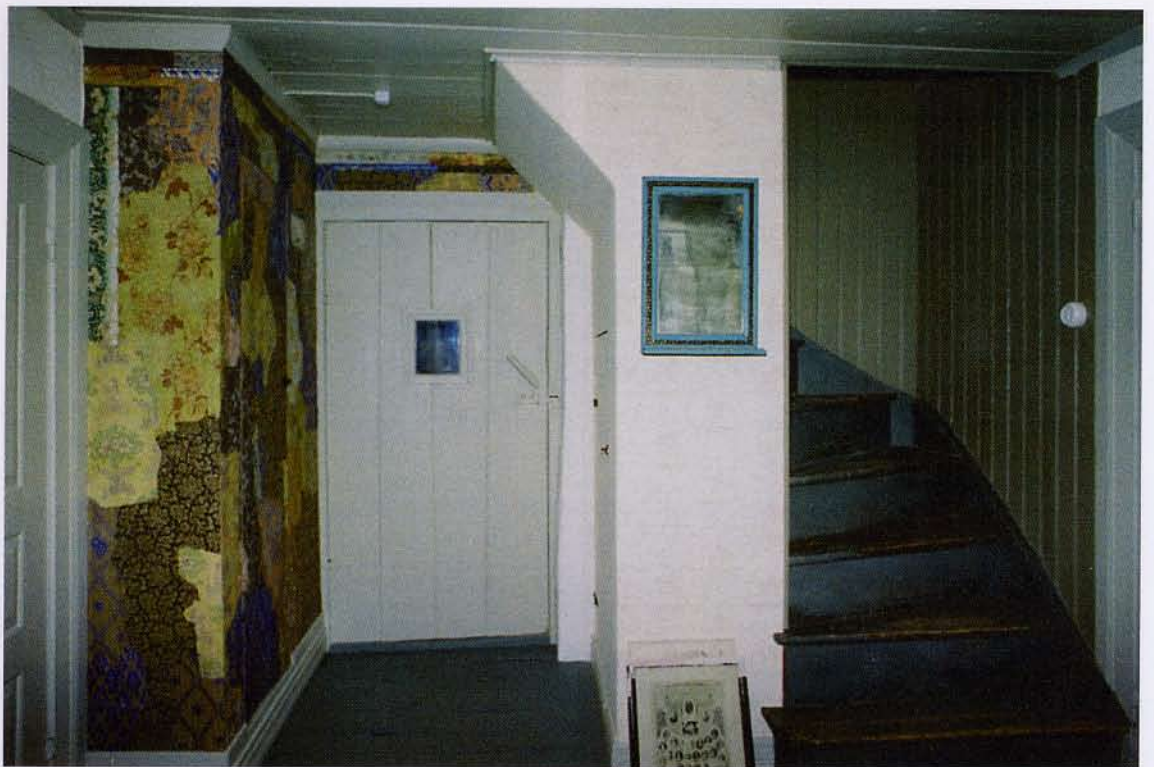
Rum 101 efter avslutad renovering, 2006-10-26. På det väggfast skåpet till vänster i bild påträffades flera äldre tapetlager. Väggytan kompletterades med andra tapetrester från byggnaden, istället för att tapetseras med nya tapeter. Neg.nr: 06/122:19A. Foto: Ulf Larsson.

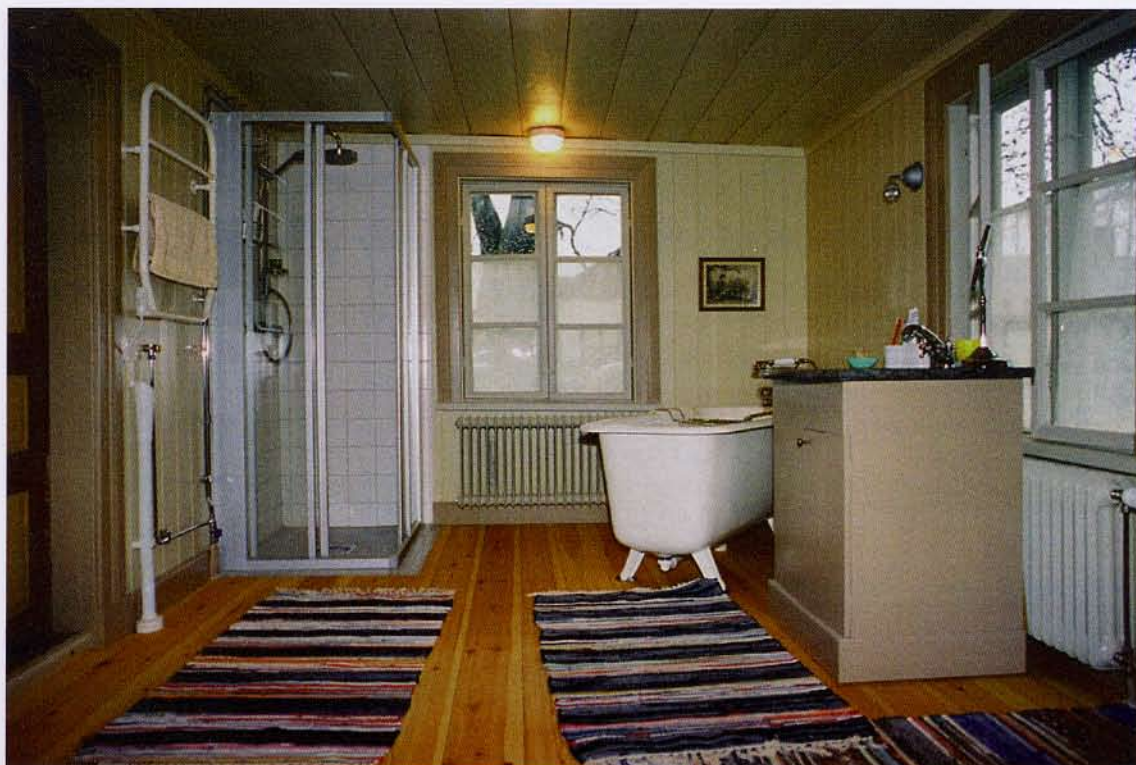
Rum 105 efter avslutad renovering, 2006-10-26. Den tidigare kammaren har byggts om till badrum och WC. Neg.nr: 06/123:10. Foto: Ulf Larsson.

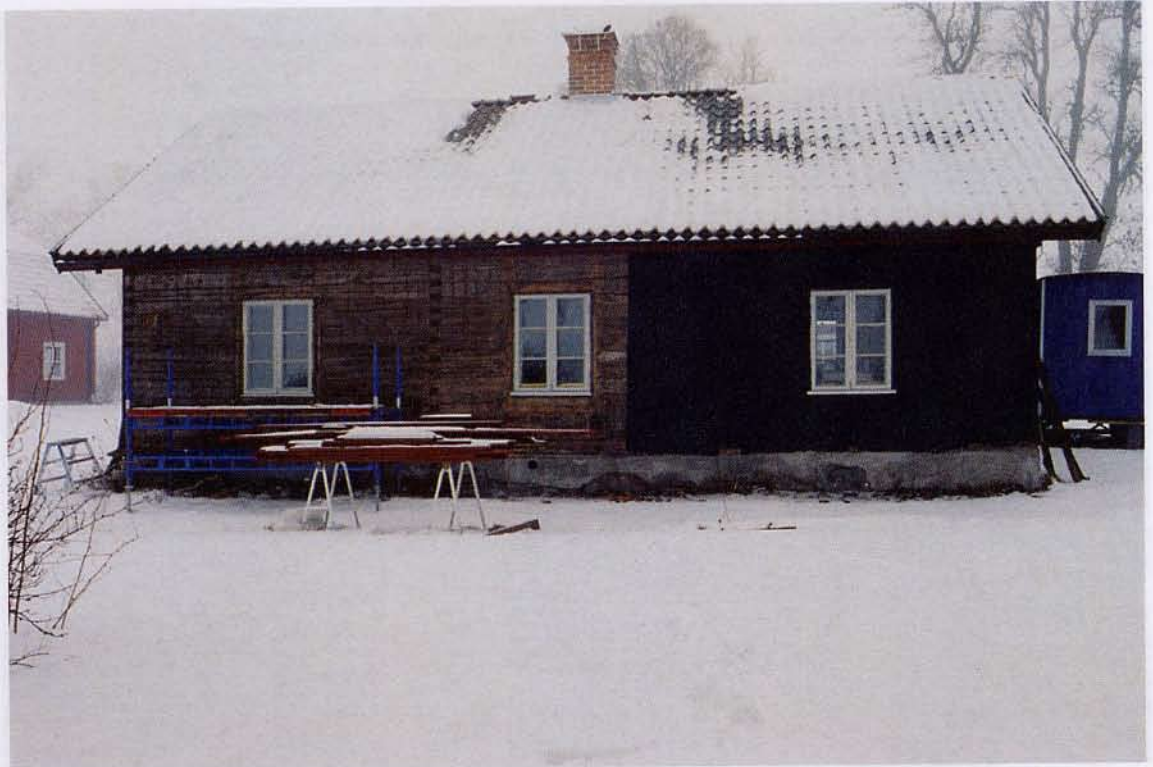
*Södra flygelbyggnaden i samband med renovering av södra fasaden, 2006-02-23. Den del av fasaden som inte har invändigt lerklinade väggar har, utöver drevning med lindrev, försetts med förhådningspapp. Neg.nr: 06/61:34A. Foto: Ulf Larsson.*
