Ryttmästarbostället Torp

Torp 1:2, Eggby socken,
Skara kommun, Västergötland

Renovering av bostadshus, 2003
Antikvarisk slutbesiktningsrapport

Byggnadshistorisk rapport 2004:8

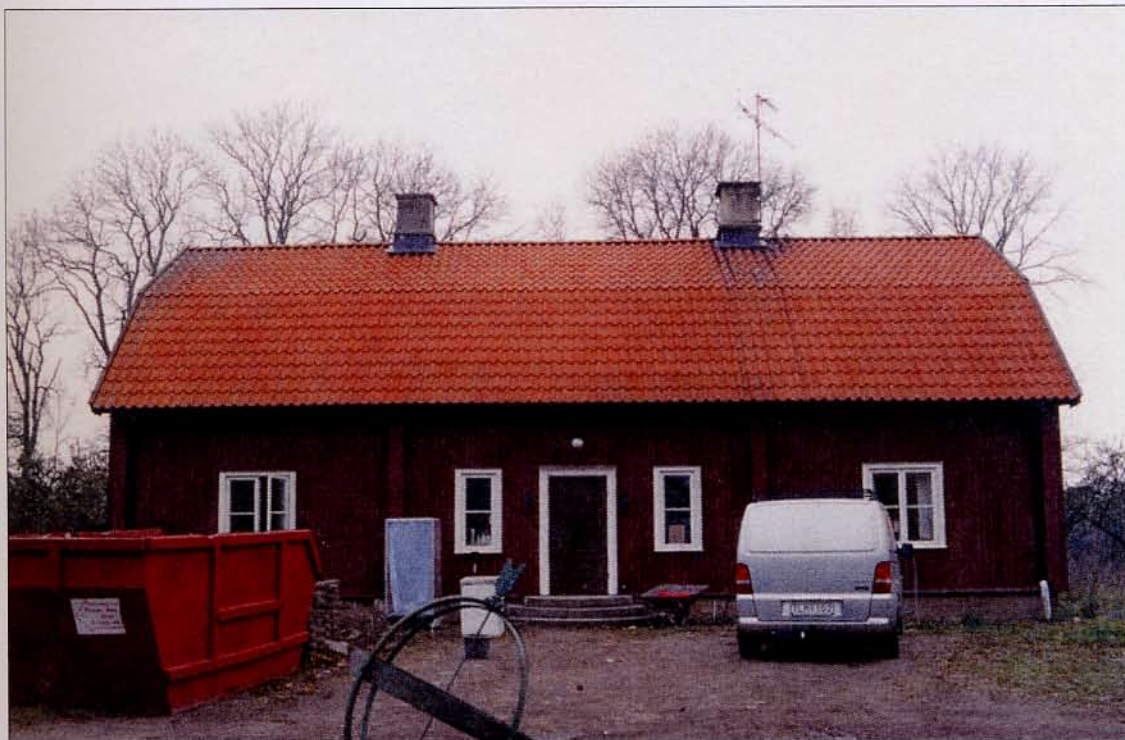
Manbyggnadens skorstenar är två s.k. hallaskorstenar, tillkomna under 1900-talet. Skorstenarna var så skadade att båda krävde ommurning under taknock. Skorstenarnas kalkstenshällar var till övervägande del spruckna och behövde bytas ut.

Torps huvudbyggnad efter att renoveringen påbörjats, 2002-11-07. Skorstenarna fick muras om helt till under nock och hållarna bytas ut. Notera även entrédörren. Vy från öster. Neg. nr 03/2:12.

- Den befintliga takkupan mot väster togs bort och en djupare nytillverkades. Kupan plåttäcktes, med äldre former av plåttäckningar som mall, med galvaniserad plåt som målas efter erforderlig ärgningstid.
- Nya skorstenar i form av halleskorstenar har monterats och skorstenen har murats om nedanför nock.
- Den befintliga enkeldörren vid huvudentrén togs bort och dörröppningen vidgades till den bredd som indikerades av mellanrummet mellan stockarna vilket sammanföll med måtten på Ullenius uppmätning från 1949. En ny pardörr av bräddörrestyp med överljusfönster tillverkades. Till entrén mot norr tillverkades en enkeldörr med överljusfönster. Samtliga nya dörrar har målats med linoljefärg.
- Samtliga fönster har renoverats och målats med linoljefärg.
- Trädgården genomgår en omfattande ändring efter plan upprättad av landskapsarkitekt Claes Mörner.
- Stengrunden har spritputsats.

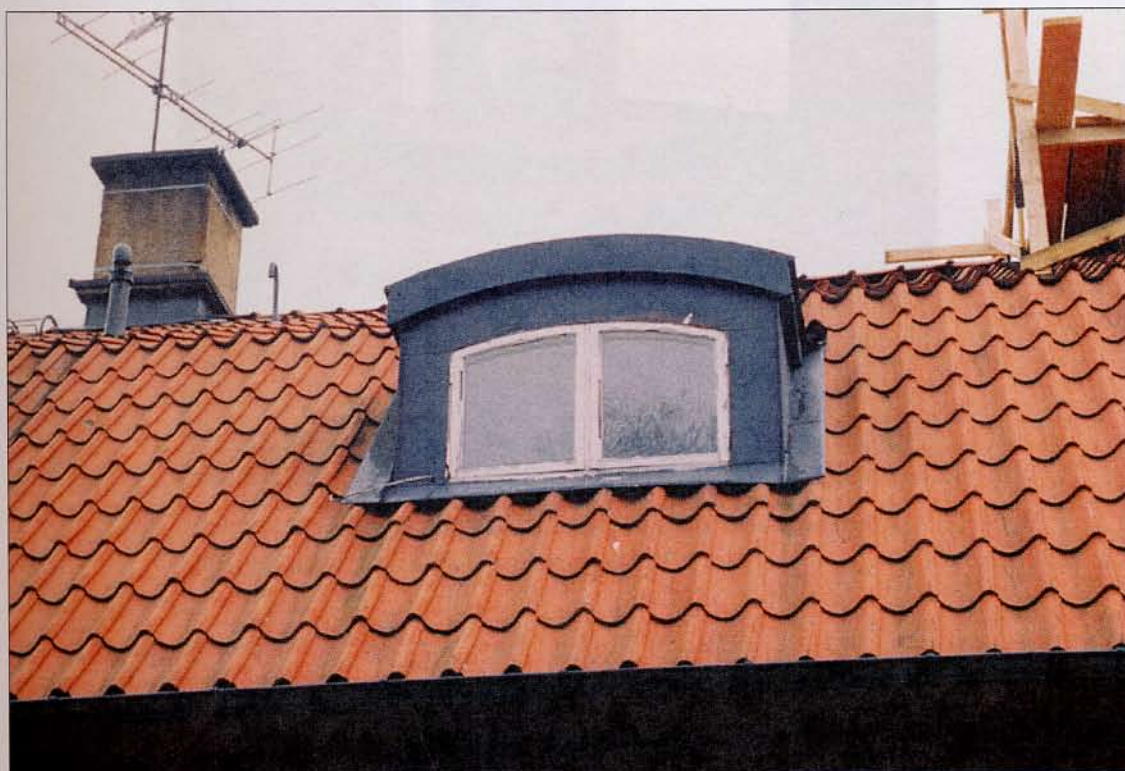
Takkupan på huvudbyggnadens västra takfall före ombyggnaden, 2003-01-20. Vy från väster. Neg. nr 03/10:29.

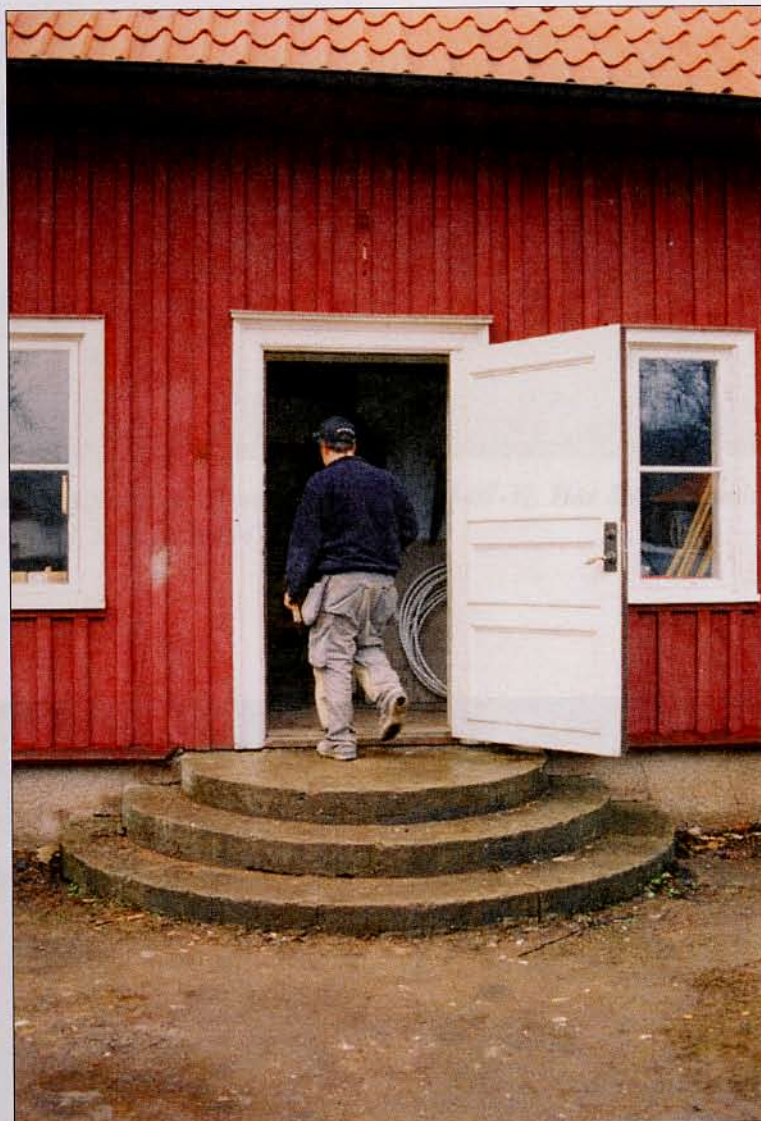
Entrépartiet med förminskad dörröppning och enkeldörr före ombyggnaden, 2003-01-20. Neg. nr 03/12:23.

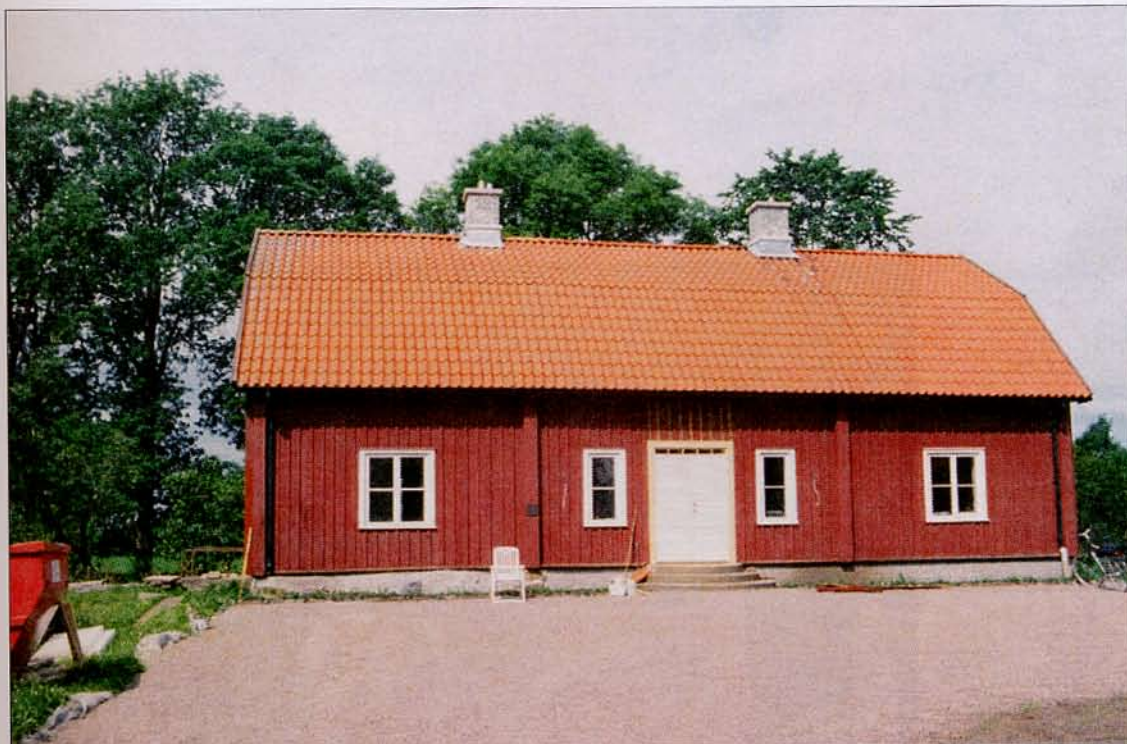
Huvudbyggnadens östfasad efter ombyggnaden, 2003-07-11. Här återstår målning av pardörrar och foder samt panel. Neg. nr 03/342:10.

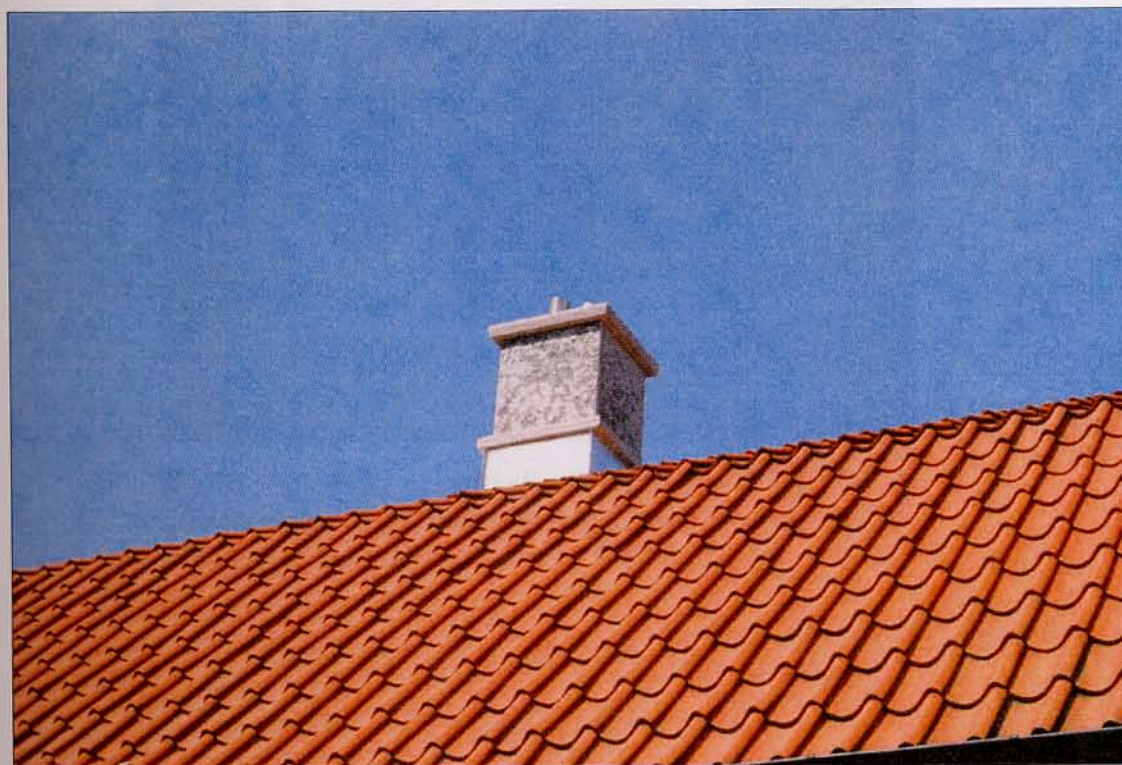
En av två nytillverkade hallaskorstenar i kalksten, 2003-06-17. Neg. nr 03/334:30.

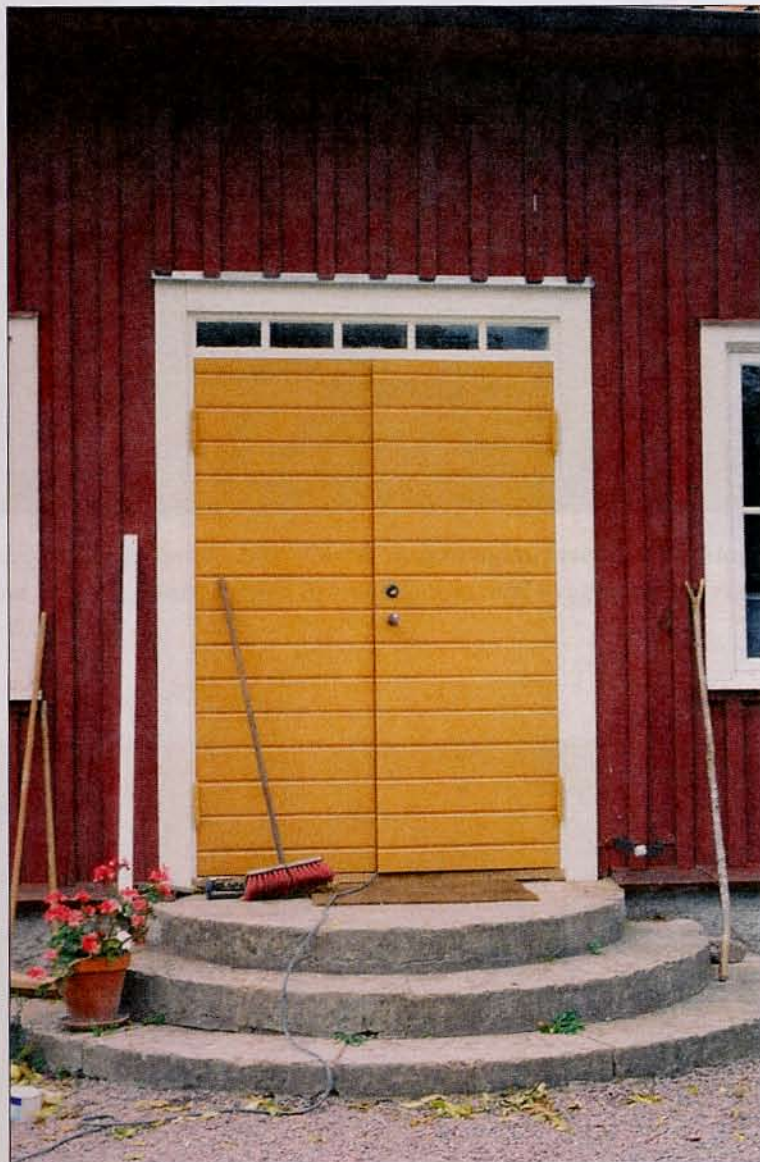
*Huvudbyggnadens entréparti efter färdigställandet, 2003-09-25.
Dörrpartiet har utvidgats till ursprunglig bredd och nya pardörrar
med överljus har tillverkats. Neg. nr 03/362:2.*

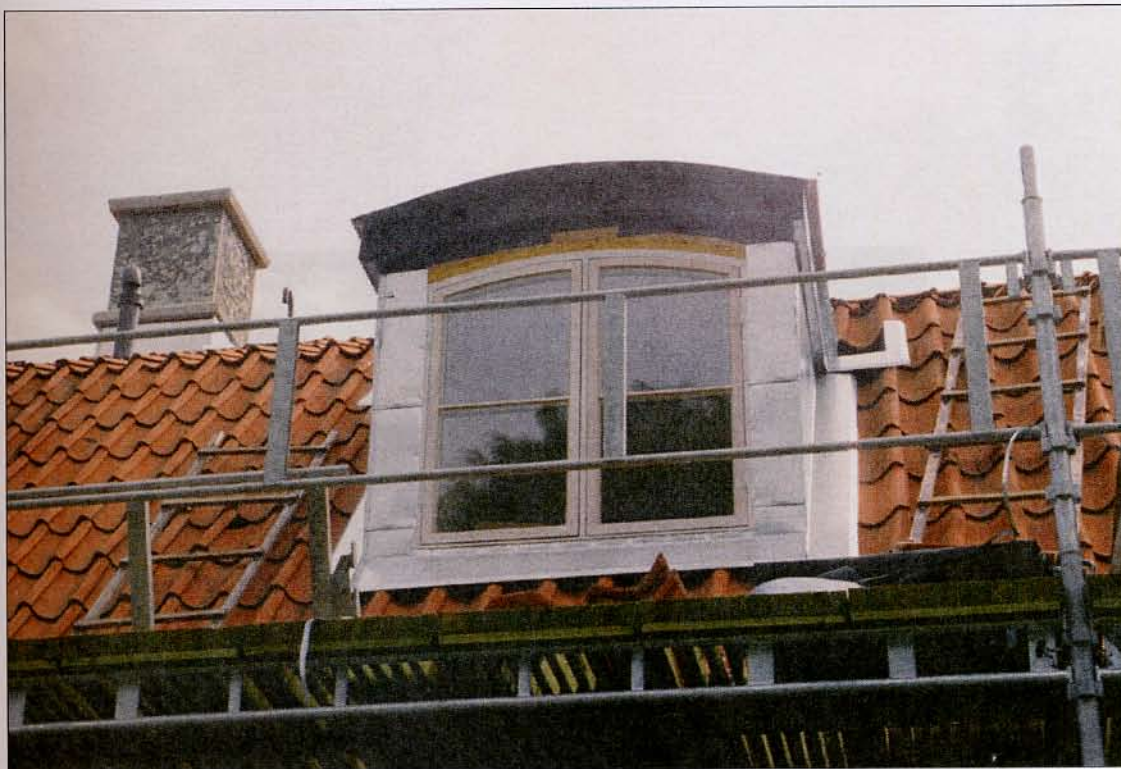
Takkupan under färdigställande, 2003-07-11. Notera plåtarbetet där plåtslagaren använder så små plåtar som möjligt. Fönsterbågen är nytillverkad med byggnadens övriga bågar som förlaga. Neg. nr 03/342:12.

- I övervåningens båda sovrum, de ursprungliga sommarrummen, har spänntaken renoverats. Vindsutrymmets tak har målats med linoljeblandad limfärg.
- Takkupan mot väster har förstörats för att ge plats för ett nytt större fönster. Det nya fönstret har tillverkats med befintliga fönster som mall.

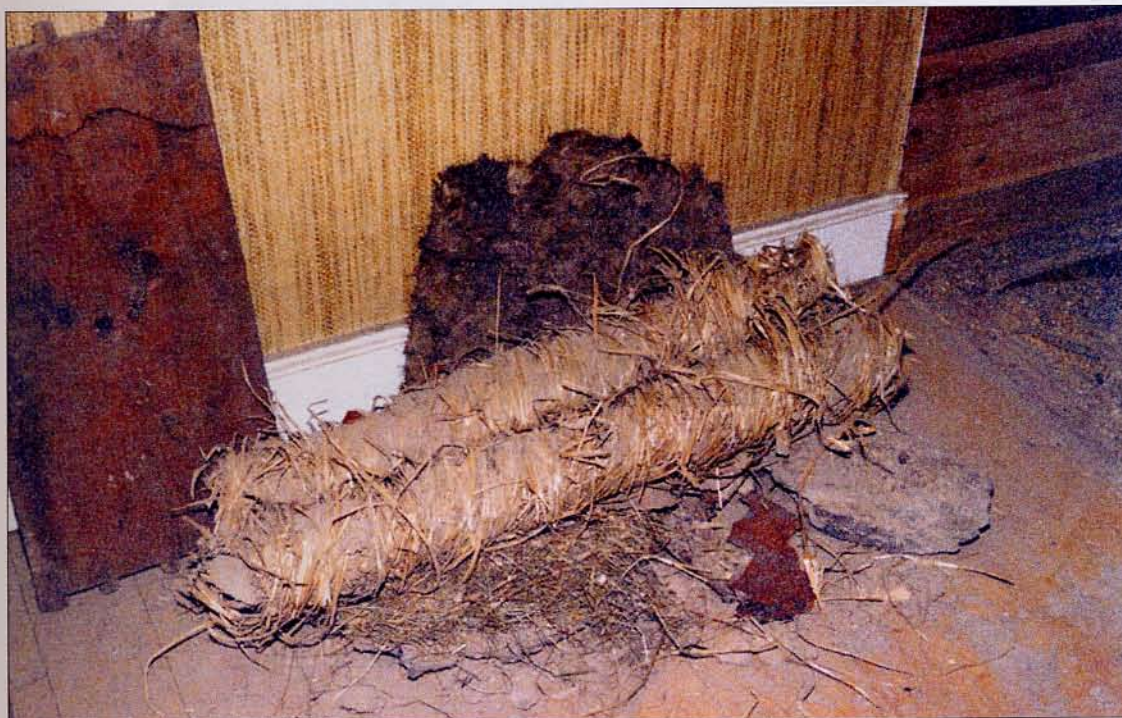
"Klebbestakar" från övervåningens innerväggar, framkomna vid håltagning för garderob. 2002-11-07. Neg.nr 03/2:8.

- Samtliga tak- och golvlister samt fönster- och dörrfoder har målats med linoljefärg.
- Två toaletter/duschrum har byggts i befintliga garderobsutrymmen. Vid håltagning i väggen för dörren till toaletten framkom att väggen bestod av s.k. klebestakar, med andra ord är väggen uppbyggd av tunnare stockar lagda på varandra. Stockarna är var för sig omvirade med halm som har tjänat som underlag till den efterkommande lerkliningen av väggen. Förmodligen var samtliga väggar i byggnaden lerklinade direkt på timmerväggarna och i de fall där mellanväggar byggs upp har lerkliningen skett på ovanstående beskrivna stockväggar. Vad väggarnas lerklinade yta därefter täcktes med är oklart. Förmodligen pappspändes väggarna i hela huset men det finns inga rester kvar, dessa togs troligen bort vid den nogsamma renoveringen 1952.

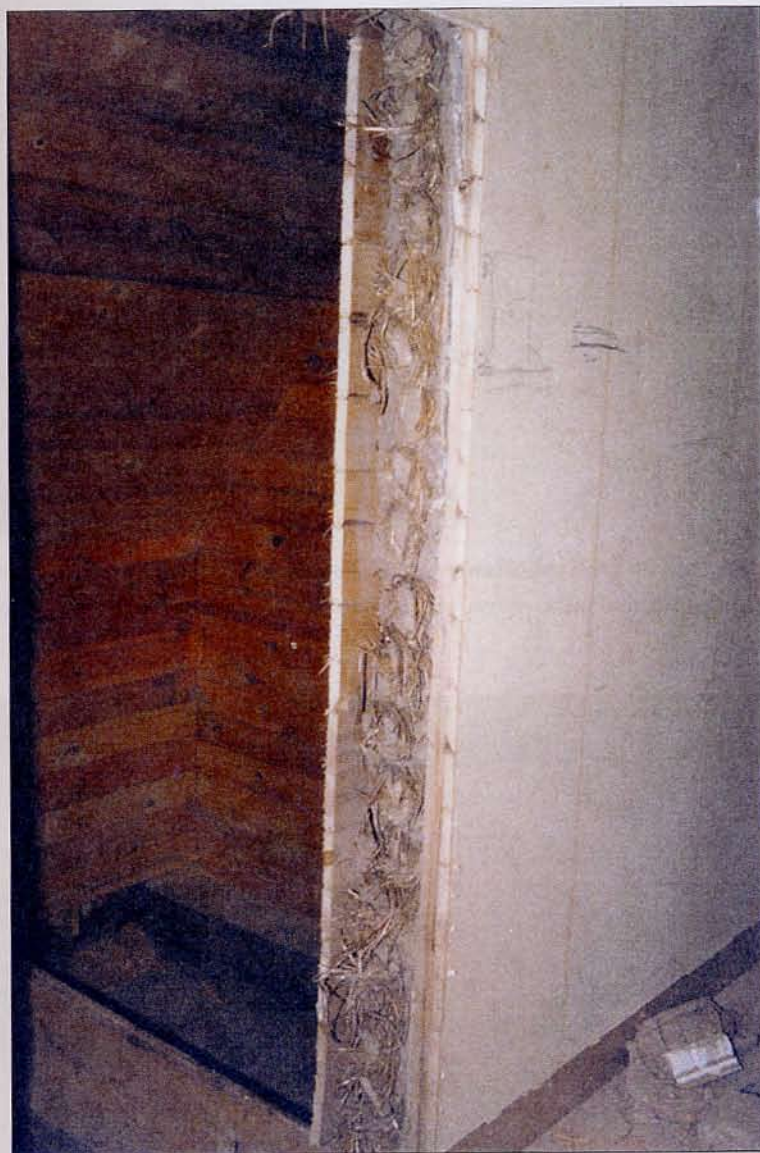
*En av övervåningens innerväggar mellan sommarrum och garderob, 2002-11-07. De halm- och lerinvirade stockarna fungerar som isolering och hålls på plats av spåntade brädväggar.
Neg. nr 03/2:9.*

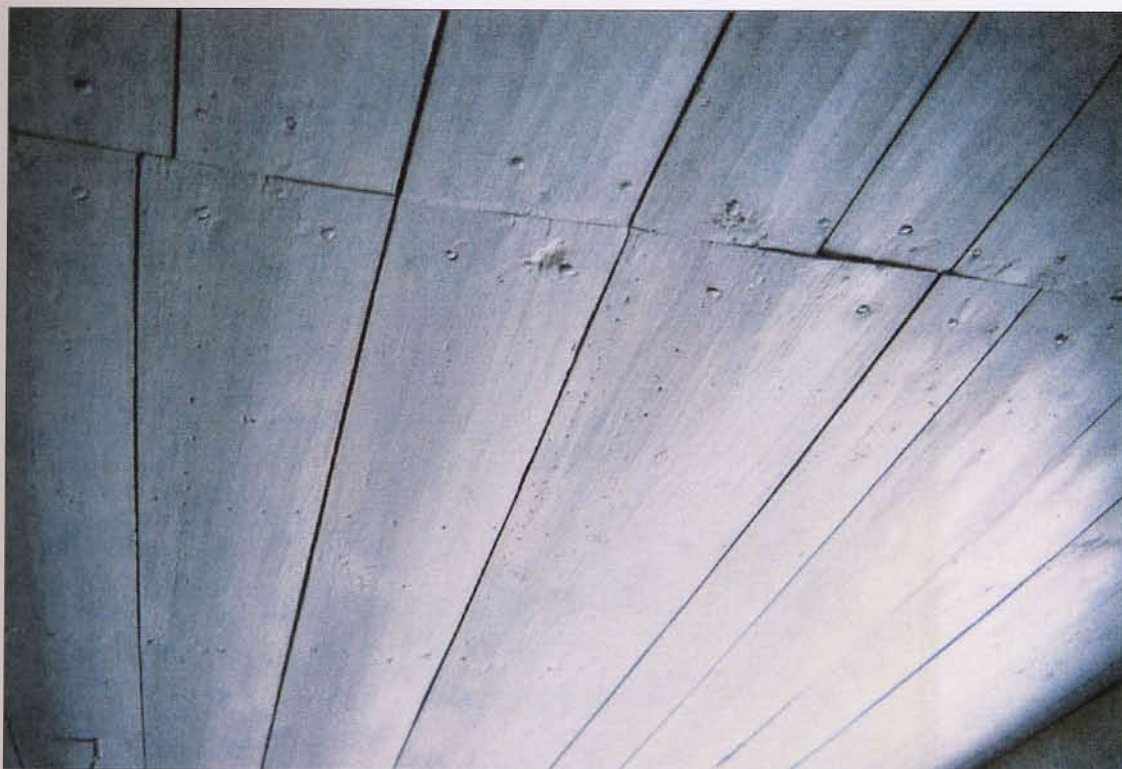
När undertaken revs framkom ett vackert brädtak som målades med en ljust grå umbra. Notera de smidda spikarna och de otaliga spikhålen efter äldre papp- eller vävspänningar. 2003-04-11. Neg.nr 03/70:21.

- Interiört har samtliga äldre handhyvlade brädtak frilagts från spänntak tillkommet under 1900-talet. Taket har målats med limfärg blandad med linolja i samtliga rum utom bad, kök och arbetsrummet i byggnadens nordöstra del, det senare på grund av att här var taket redan målat med en glatt oljebaserad färg.

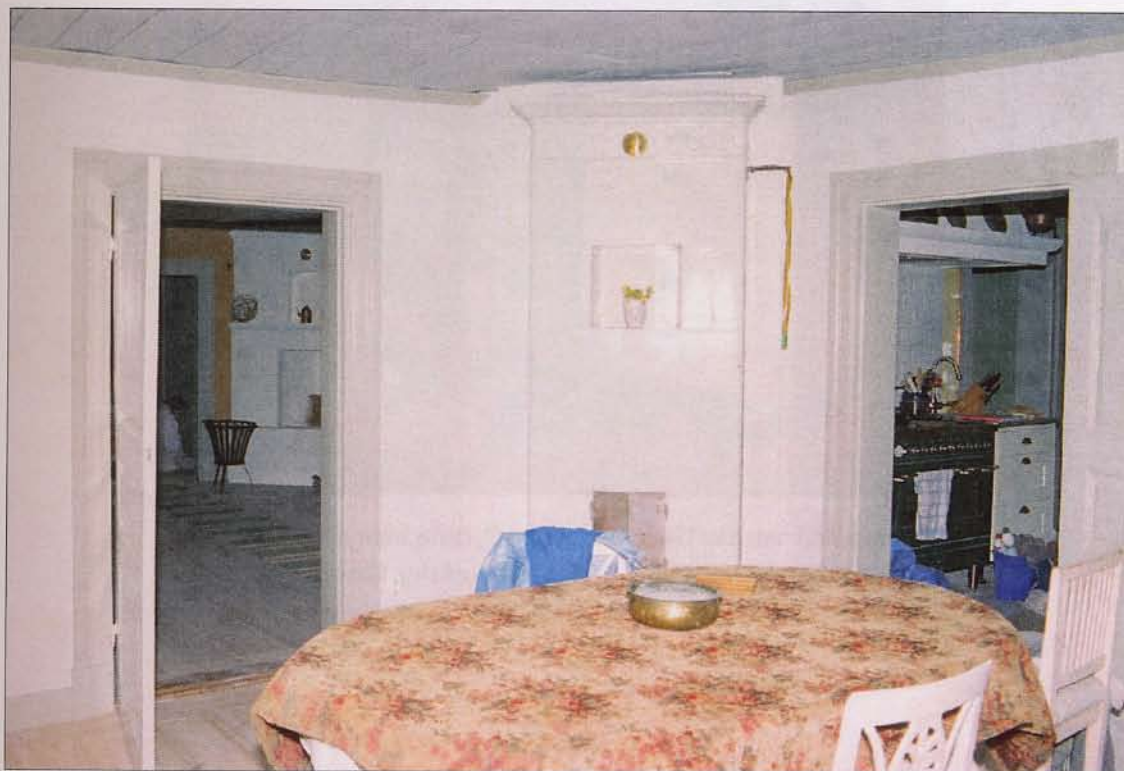
Matrummet har färdigställt med den renoverade kakelugnen i centrum av bilden, här skimtar även den nyuppförda rörspisen till vänster och kökets spiskomplex till höger. Väggarna har tapetserats med "alnstora" pappbitar och målats vita för att senare dekormålas. 2003-09-25. Neg. nr 03/362:9.

- Köket har flyttats från rummet i byggnadens nordöstra hörn till rummet i det sydöstra hörnet där kökets placering fanns vid tiden för Gunnar Ullenius uppmätning av byggnaden 1948. I rummets norra del är ett modernt spiskomplex infogat med en murad spiskåpa och en öppen spis.
- Ett modernt badrum med bastu har byggts i byggnadens nordvästra hörn intill den norra entrén.
- I salens nordöstra hörn har en stor rörspis byggts upp och kakelugnen i rummet intill köket har rivits och återuppförts.

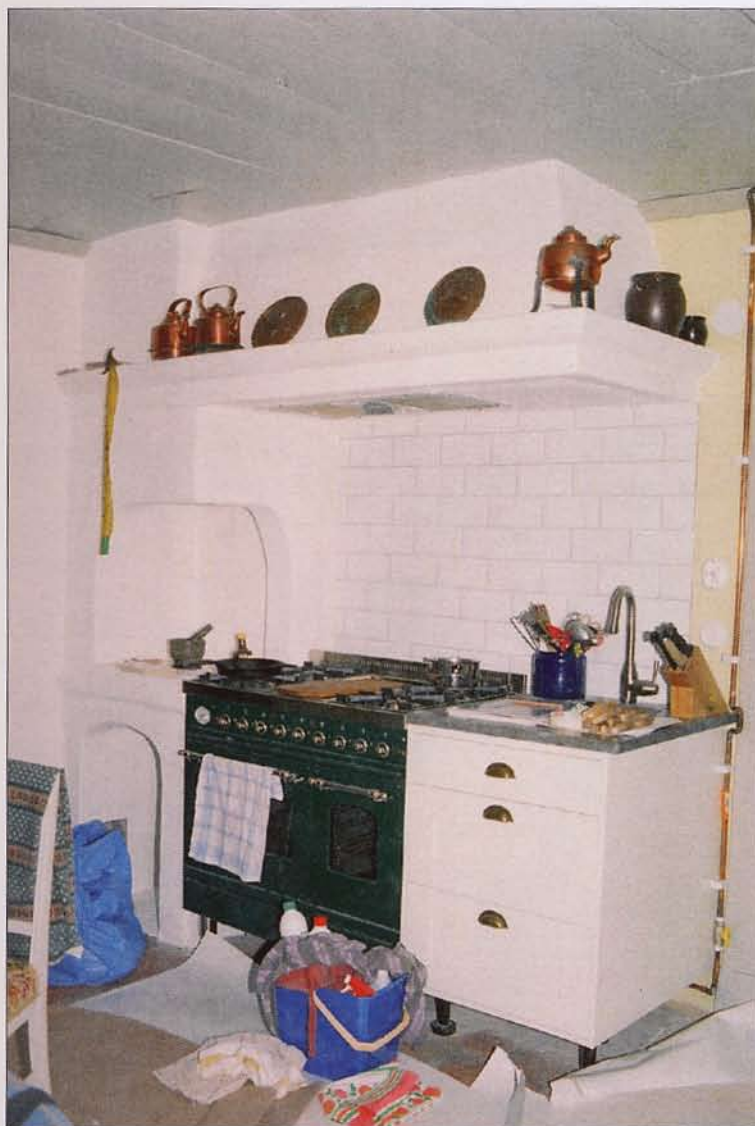
Kökets spisdal med plats för vedeldning till vänster i bild och nyuppförd murad spishuv, 2003-09-25. Neg. nr 03/362:11.

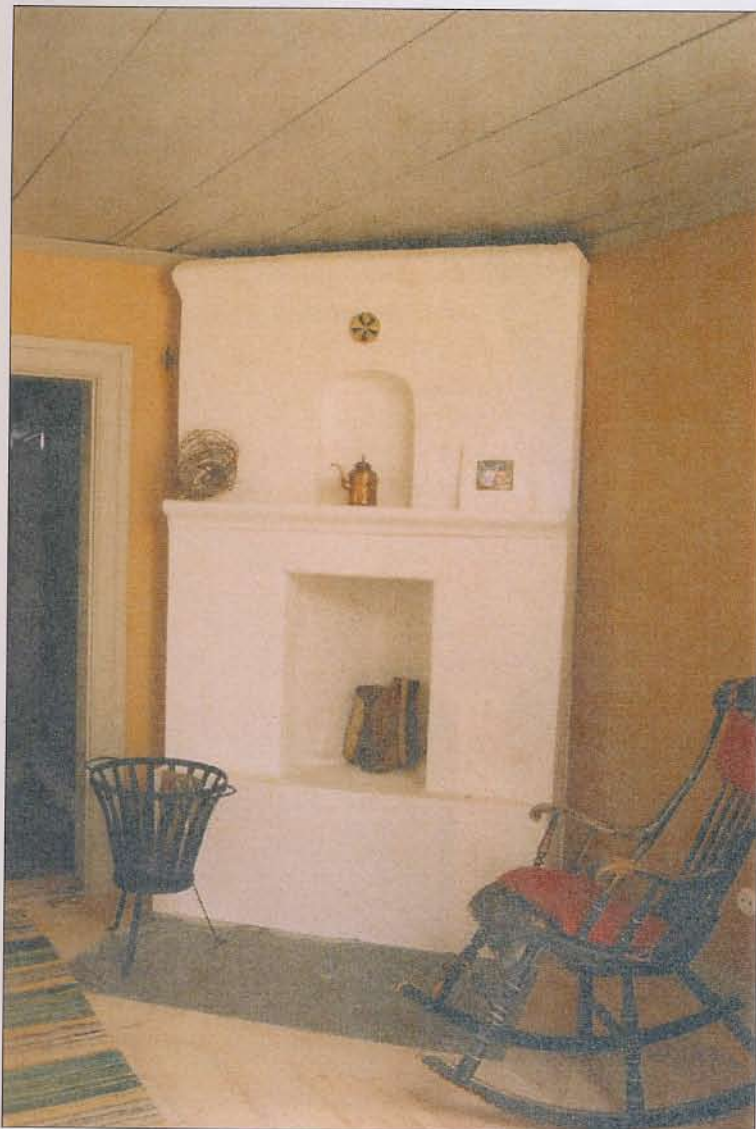
*Salens nyuppförda rörspis i rummets nordöstra hörn, 2003-09-25.
Notera det nytillverkade såpskurade trägolvet. Neg. nr 03/362:3.*

- I bottenvåningen har samtliga golv, med undantag för rummet i byggnadens sydvästra hörn, bytts ut. I det nya köket, i salen samt i rummet i det nordöstra hörnet, har breda nytillverkade plankgolv, som därefter såpskurats, ersatt de befintliga smala trägolven från ombyggnaden 1952. I förstugorna och i badrummet har det lagts in kalkstensgolv.

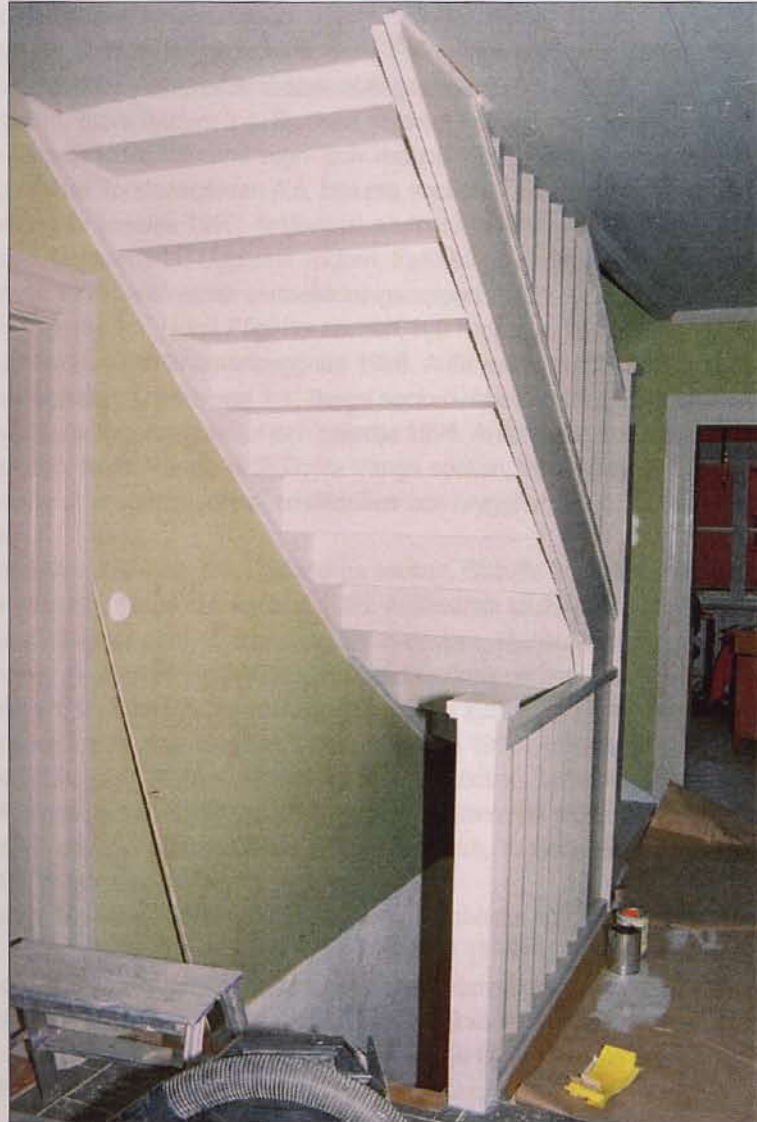
Förstugans trappa som byggts om från den tidigare stora "låda" som helt dominerade rummet. Räckets är nyttillverkat och resten av trappan är ombyggd. 2003-09-25. Neg. nr 03/362:12.

- Förstugans tidigare täckta trappa upp till övervåningen har ändrats och har nu fått en mer passande utformning för byggnaden med bl.a. träräcken. Samtliga trädetaljer har målats med linoljefärg.
